การตรวจสภาพฝายและแนวทางแก้ไขปรับปรุงเพื่อเพิ่มประสิทธิภาพฝาย

รหัสฝายที่ : WPH070200601

ชื่อฝาย **ชื่อลำน้ำ** สรอย **ลำน้ำสาขาของ** แม่น้ำยม **ประเภทลำน้ำ** ลำห้วย **วันที่สำรวจ** 12 มิ.ย. 68

หมู่บ้าน หมู่ที่ 6 บ้านปางงุ้น **ตำบล** สรอย **อำเภอ** วังชิ้น **จังหวัด** แพร่

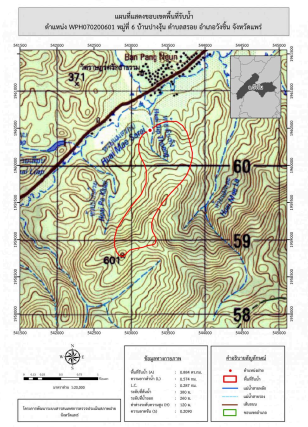
เป็นฝาย คสล. ก่อสร้างโดยที่ว่าการอำเภอวังชิ้น อายุมากกว่า 40 ปี มีสภาพในแต่ละส่วนดังนี้ ส่วน Protection เหนือน้ำ : ไม่มี ส่วนเหนือน้ำ : ไม่มี ส่วนควบคุมน้ำ : สภาพปกติโดยรวมใช้งานได้ มีวัชพืชขึ้นน้อย ส่วนท้ายน้ำ : สภาพปกติโดยรวมใช้งานได้ มีการกัดเซาะ และทรุดตัวน้อย มีวัชพืชขึ้นน้อย ส่วน Protection ท้ายน้ำ : ไม่มี ระบบส่งน้ำ : ปกติสามารถใช้งานได้ มีวัชพืชขึ้นน้อย มีสภาพตะกอนหน้าฝาย : มาก

มีสภาพโดยรวมปกติ ควรวางมาตรการขุดลอก และกำจัดวัชพืชตามเวลาที่เหมาะสม
