การตรวจสภาพฝายและแนวทางแก้ไขปรับปรุงเพื่อเพิ่มประสิทธิภาพฝาย

รหัสฝายที่ : WPH070200602

หมู่บ้าน หมู่ที่ 6 บ้านปางงุ้น **ตำบล** สรอย **อำเภอ** วังชิ้น **จังหวัด** แพร่

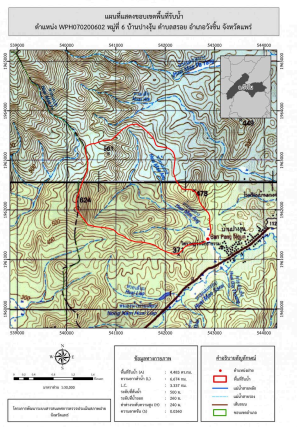
เป็นฝาย คสล. ก่อสร้างโดยที่ว่าการอำเภอวังชิ้น อายุมากกว่า 20 ปี มีสภาพในแต่ละส่วนดังนี้

ส่วน Protection เหนือน้ำ : ไม่มี ส่วนเหนือน้ำ : ไม่มี ส่วนควบคุมน้ำ :

สภาพโดยรวมยังใช้งานได้ มีการกัดเซาะ ทรุดตัว และรั่วน้อย ส่วนท้ายน้ำ :

สภาพโดยรวมยังใช้งานได้ มีการกัดเซาะ ทรุดตัวน้อย มีรูโพรง รั่ว และมีการเคลื่อนตัวน้อย

มีวัชพืชขึ้นน้อย ส่วน Protection ท้ายน้ำ : ไม่มี ระบบส่งน้ำ : ปกติสามารถใช้งานได้

มีวัชพืชขึ้นน้อย มีสภาพตะกอนหน้าฝาย : มาก

มีสภาพโดยรวมยังสามารถใช้งานได้

เนื่องจากตัวฝายมีอายุค่อนข้างมากไม่เหมาะในการปรับปรุงสามารถใช้งานต่อไปจนหมดสภาพ

ควรวางมาตรการขุดลอก และกำจัดวัชพืชตามเวลาที่เหมาะสม
