การตรวจสภาพฝายและแนวทางแก้ไขปรับปรุงเพื่อเพิ่มประสิทธิภาพฝาย

รหัสฝายที่ : WPH070200603

ชื่อฝาย เก๊าเดื่อ **ชื่อลำน้ำ** สรอย **ลำน้ำสาขาของ** แม่น้ำยม **ประเภทลำน้ำ** ลำห้วย **วันที่สำรวจ** 12 มิ.ย. 68

หมู่บ้าน หมู่ที่ 6 บ้านปางงุ้น **ตำบล** สรอย **อำเภอ** วังชิ้น **จังหวัด** แพร่

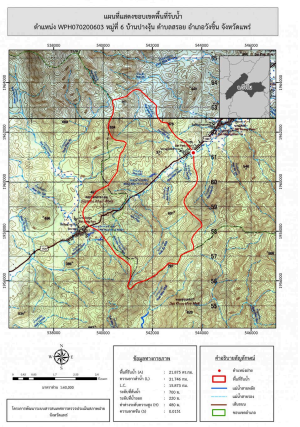
เป็นฝาย คสล. ก่อสร้างโดยที่ว่าการอำเภอวังชิ้น อายุมากกว่า 30 ปี มีสภาพในแต่ละส่วนดังนี้ ส่วน Protection เหนือน้ำ : ไม่มี ส่วนเหนือน้ำ : ไม่มี ส่วนควบคุมน้ำ : สภาพโดยรวมยังใช้งานได้ มีการกัดเซาะ แตกร้าว มีรูโพรง และรั่วน้อย ส่วนท้ายน้ำ : สภาพโดยรวมยังใช้งานได้ มีการกัดเซาะ แตกร้าว มีรูโพรง และรั่วน้อย ส่วน Protection ท้ายน้ำ : ไม่มี ระบบส่งน้ำ : ปกติสามารถใช้งานได้ มีวัชพืชขึ้นน้อย มีสภาพตะกอนหน้าฝาย : มาก

มีสภาพโดยรวมยังสามารถใช้งานได้

เนื่องจากตัวฝายมีอายุค่อนข้างมากไม่เหมาะในการปรับปรุงสามารถใช้งานต่อไปจนหมดสภาพ ควรวางมาตรการขุดลอก และกำจัดวัชพืชตามเวลาที่เหมาะสม
