การตรวจสภาพฝายและแนวทางแก้ไขปรับปรุงเพื่อเพิ่มประสิทธิภาพฝาย

รหัสฝายที่ : WPH070200802

ชื่อฝาย **ชื่อลำน้ำ** แม่ปะยาง **ลำน้ำสาขาของ** สรอย/แม่น้ำยม **ประเภทลำน้ำ** ลำห้วย **วันที่สำรวจ** 12 มิ.ย. 68

หมู่บ้าน หมู่ที่ 8 บ้านแพะดอนมูล **ตำบล** สรอย **อำเภอ** วังชิ้น **จังหวัด** แพร่

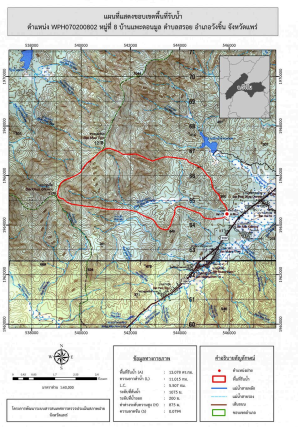
มีสภาพในแต่ละส่วนดังนี้ ส่วน Protection เหนือน้ำ : ไม่มี ส่วนเหนือน้ำ : ไม่มี ส่วนควบคุมน้ำ : สภาพปกติโดยรวมใช้งานได้มีรูโพรง และรั่วซึมน้อย มีวัชพืชขึ้นน้อย ส่วนท้ายน้ำ : สภาพปกติโดยรวมใช้งานได้มีการกัดเซาะ แตกร้าว และรั่วน้อย มีวัชพืชขึ้นน้อย ส่วน Protection ท้ายน้ำ : ไม่มี ระบบส่งน้ำ : ปกติสามารถใช้งานได้ มีวัชพืชขึ้นน้อย

มีสภาพตะกอนหน้าฝาย : มาก

มีสภาพโดยรวมปกติ ควรวางมาตรการขุดลอก และกำจัดวัชพืชตามเวลาที่เหมาะสม
