การตรวจสภาพฝายและแนวทางแก้ไขปรับปรุงเพื่อเพิ่มประสิทธิภาพฝาย

รหัสฝายที่ : WPH070200901

ชื่อฝาย ต้นเดื่อ **ชื่อลำน้ำ** แม่หละ **ลำน้ำสาขาของ** สรอย/แม่น้ำยม **ประเภทลำน้ำ** ลำห้วย **วันที่สำรวจ** 12 มิ.ย. 68

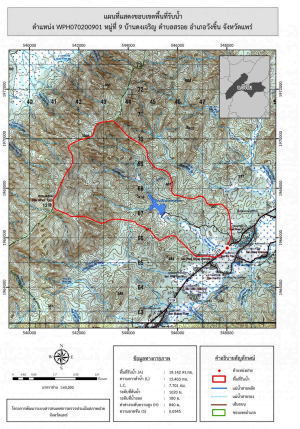
เป็นฝาย มข.2527 ก่อสร้างโดยที่ว่าการอำเภอวังชิ้น อายุมากกว่า 20 ปี

มีสภาพในแต่ละส่วนดังนี้ ส่วน Protection เหนือน้ำ : ไม่มี ส่วนเหนือน้ำ :

สภาพปกติโดยรวมใช้งานได้ มีวัชพืชขึ้นน้อย ส่วนควบคุมน้ำ : สภาพปกติโดยรวมใช้งานได้

ส่วนท้ายน้ำ : สภาพปกติโดยรวมใช้งานได้ มีวัชพืชขึ้นน้อย ส่วน Protection ท้ายน้ำ : ไม่มี

ระบบส่งน้ำ : ปกติสามารถใช้งานได้ มีสภาพตะกอนหน้าฝาย : มาก

มีสภาพโดยรวมปกติ ควรวางมาตรการขุดลอก และกำจัดวัชพืชตามเวลาที่เหมาะสม
