การตรวจสภาพฝายและแนวทางแก้ไขปรับปรุงเพื่อเพิ่มประสิทธิภาพฝาย

รหัสฝายที่ : WPH070200902

หมู่บ้าน หมู่ที่ 9 บ้านดงเจริญ **ตำบล** สรอย **อำเภอ** วังชิ้น **จังหวัด** แพร่

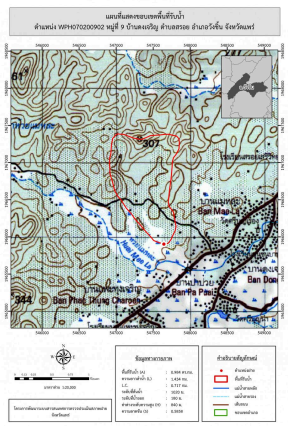
4. ส่วนท้ายน้ำ : ☐ ใช้งานได้ดี ☑ ปานกลาง ☐ ทรุดโทรม — ตะกอนมีน้อย

เป็นฝาย คสล. ก่อสร้างโดยที่ว่าการอำเภอวังชิ้น อายุมากกว่า 20 ปี มีสภาพในแต่ละส่วนดังนี้ ส่วน Protection เหนือน้ำ : ไม่มี ส่วนเหนือน้ำ : ไม่มี ส่วนควบคุมน้ำ : สภาพปกติโดยรวมใช้งานได้ ส่วนท้ายน้ำ : สภาพโดยรวมยังใช้งานได้ มีการกัดเซาะ ทรุดตัว และแตกร้าวน้อย ส่วน Protection ท้ายน้ำ : ไม่มี ระบบส่งน้ำ : ปกติสามารถใช้งานได้ มีสภาพตะกอนหน้าฝาย : มาก

เนื่องจากตัวฝายมีอายุค่อนข้างมากไม่เหมาะในการปรับปรุงสามารถใช้งานต่อไปจนหมดสภาพ ควรวางมาตรการขุดลอก และกำจัดวัชพืชตามเวลาที่เหมาะสม
