การตรวจสภาพฝายและแนวทางแก้ไขปรับปรุงเพื่อเพิ่มประสิทธิภาพฝาย

รหัสฝายที่ : WPH070200905

ชื่อฝาย **ชื่อลำน้ำ** แม่หละ **ลำน้ำสาขาของ** สรอย/แม่น้ำยม **ประเภทลำน้ำ** ลำห้วย **วันที่สำรวจ** 12 มิ.ย. 68

หมู่บ้าน หมู่ที่ 9 บ้านดงเจริญ **ตำบล** สรอย **อำเภอ** วังชิ้น **จังหวัด** แพร่

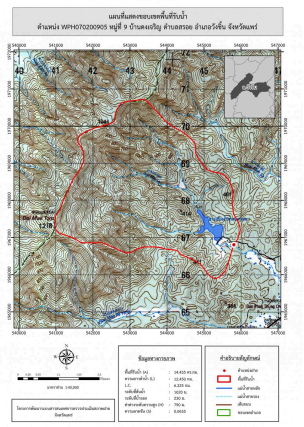
เป็นฝาย คสล. ก่อสร้างโดย อบต.สรอย อายุมากกว่า 10 ปี มีสภาพในแต่ละส่วนดังนี้ ส่วน Protection เหนือน้ำ : ไม่มี ส่วนเหนือน้ำ : ไม่มี ส่วนควบคุมน้ำ : สภาพปกติโดยรวมใช้งานได้ มีวัชพืชขึ้นปานกลาง ส่วนท้ายน้ำ : สภาพปกติโดยรวมใช้งานได้ มีวัชพืชขึ้นปานกลาง ส่วน Protection ท้ายน้ำ : ไม่มี ระบบส่งน้ำ : ปกติมีวัชพืชขึ้นน้อย มีสภาพตะกอนหน้าฝาย : มาก

มีสภาพโดยรวมปกติ ควรวางมาตรการขุดลอก และกำจัดวัชพืชตามเวลาที่เหมาะสม
