การตรวจสภาพฝายและแนวทางแก้ไขปรับปรุงเพื่อเพิ่มประสิทธิภาพฝาย

รหัสฝายที่ : WPH070201001

ชื่อฝาย **ชื่อลำน้ำ** ห้วยเหี้ย **ลำน้ำสาขาของ** สรอย/แม่น้ำยม **ประเภทลำน้ำ** ลำห้วย **วันที่สำรวจ** 12 มิ.ย. 68

หมู่บ้าน หมู่ที่ 10 บ้านม่วงคำใต้ **ตำบล** สรอย **อำเภอ** วังชิ้น **จังหวัด** แพร่

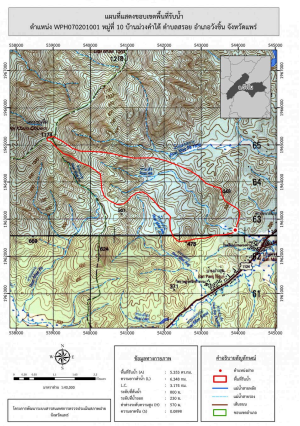
มีสภาพในแต่ละส่วนดังนี้ ส่วน Protection เหนือน้ำ : ไม่มี ส่วนเหนือน้ำ : ไม่มี ส่วนควบคุมน้ำ : สภาพปกติโดยรวมใช้งานได้ มีวัชพืชขึ้นน้อย ส่วนท้ายน้ำ : สภาพปกติโดยรวมใช้งานได้ มีวัชพืชขึ้นน้อย ส่วน Protection ท้ายน้ำ : ไม่มี ระบบส่งน้ำ : สภาพปกติโดยรวมใช้งานได้ มีสภาพตะกอนหน้าฝาย : มาก

มีสภาพโดยรวมปกติ ควรวางมาตรการขุดลอก และกำจัดวัชพืชตามเวลาที่เหมาะสม
