การตรวจสภาพฝายและแนวทางแก้ไขปรับปรุงเพื่อเพิ่มประสิทธิภาพฝาย

รหัสฝายที่ : WPH070201002

ชื่อฝาย **ชื่อลำน้ำ** ห้วยเหี้ย **ลำน้ำสาขาของ** สรอย/แม่น้ำยม **ประเภทลำน้ำ** ลำห้วย **วันที่สำรวจ** 12 มิ.ย. 68

หมู่บ้าน หมู่ที่ 10 บ้านม่วงคำใต้ **ตำบล** สรอย **อำเภอ** วังชิ้น **จังหวัด** แพร่

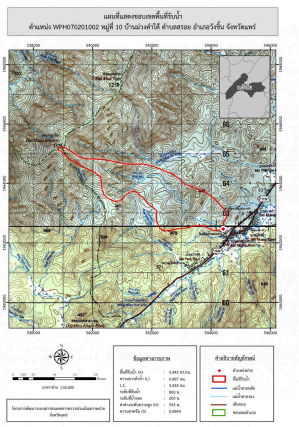
3. ส่วนควบคุมน้ำ : ☐ ใช้งานได้ดี ☐ ปานกลาง ☑ ทรุดโทรม

4. ส่วนท้ายน้ำ : ☐ ใช้งานได้ดี ☐ ปานกลาง ☑ ทรุดโทรม — ตะกอนมีน้อย

พังเสียหายหมดสภาพ ไม่สามารถใช้งานได้ มีสภาพตะกอนหน้าฝาย : น้อย

ควรรื้อถอน และก่อสร้างใหม่ในรูปแบบ และขนาดที่เหมาะสม
