การตรวจสภาพฝายและแนวทางแก้ไขปรับปรุงเพื่อเพิ่มประสิทธิภาพฝาย

รหัสฝายที่ : WPH070201003

ชื่อฝาย **ชื่อลำน้ำ** แม่ผีสาง **ลำน้ำสาขาของ** สรอย/แม่น้ำยง **ประเภทลำน้ำ** ลำห้วย **วันที่สำรวจ** 12 มิ.ย. 68

หมู่บ้าน หมู่ที่ 10 บ้านม่วงคำใต้ **ตำบล** สรอย **อำเภอ** วังชิ้น **จังหวัด** แพร่

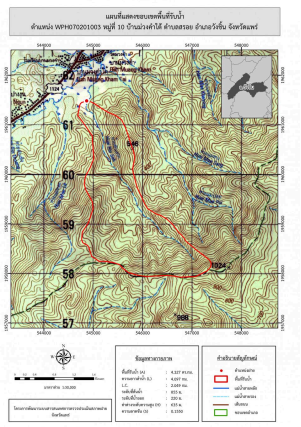
เป็นฝาย คสล. ก่อสร้างโดยที่ว่าการอำเภอวังชิ้น อายุมากกว่า 20 ปี มีสภาพในแต่ละส่วนดังนี้ ส่วน Protection เหนือน้ำ : ไม่มี ส่วนเหนือน้ำ : ไม่มี ส่วนควบคุมน้ำ : สภาพปกติโดยรวมใช้งานได้มีรูโพรง และรั่วซึมน้อย มีวัชพืชขึ้นปานกลาง ส่วนท้ายน้ำ : สภาพปกติโดยรวมใช้งานได้ มีวัชพืชขึ้นน้อย ส่วน Protection ท้ายน้ำ : ไม่มี ระบบส่งน้ำ : ปกติสามารถใช้งานได้ มีสภาพตะกอนหน้าฝาย : มาก

มีสภาพโดยรวมปกติ ควรวางมาตรการขุดลอก และกำจัดวัชพืชตามเวลาที่เหมาะสม
