การตรวจสภาพฝายและแนวทางแก้ไขปรับปรุงเพื่อเพิ่มประสิทธิภาพฝาย

รหัสฝายที่ : WPH070201004

ชื่อฝาย **ชื่อลำน้ำ** สรอย **ลำน้ำสาขาของ** แม่น้ำยม **ประเภทลำน้ำ** ลำห้วย **วันที่สำรวจ** 12 มิ.ย. 68

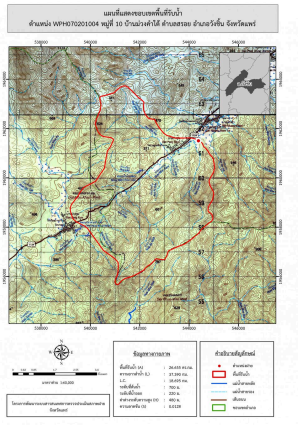
3. ส่วนควบคุมน้ำ : ☐ ใช้งานได้ดี ☐ ปานกลาง ☑ ทรุดโทรม

4. ส่วนท้ายน้ำ : ☐ ใช้งานได้ดี ☐ ปานกลาง ☑ ทรุดโทรม — ตะกอนมีปานกลาง

พื้นที่รับน้ำของฝายและข้อมูลประกอบ		สภาพโดยรวมของฝายและแนวทางแก้ไขปรับปรุงเบื้องต้น
	<u>ข้อมูลพื้นที่รับน้ำของฝาย</u> A = 26.66 ตารางกิโลเมตร L = 37.39 กิโลเมตร LC = 18.7 กิโลเมตร H = 480 เมตร s = 0.01 Return period = 100 ปี อัตราการไหลสูงสุด = 204.17 ลบ.ม./วินาที	**สภาพโดยรวมของฝาย** เป็นฝายที่ก่อสร้างโดย อบต.สรอย มีอายุมากกว่า 20 ปี พังเสียหายหมดสภาพ ไม่สามารถใช้งานได้ มีสภาพตะกอนหน้าฝาย : ปานกลาง **แนวทางแก้ไขปรับปรุงเบื้องต้น** ควรรื้อถอน และก่อสร้างใหม่ในรูปแบบ และขนาดที่เหมาะสม
