การตรวจสภาพฝายและแนวทางแก้ไขปรับปรุงเพื่อเพิ่มประสิทธิภาพฝาย

รหัสฝายที่ : WPH070201102

ชื่อฝาย กลาง **ชื่อลำน้ำ** แม่หละ **ลำน้ำสาขาของ** สรอย/แม่น้ำยม **ประเภทลำน้ำ** ลำห้วย **วันที่สำรวจ** 12 มิ.ย. 68

หมู่บ้าน หมู่ที่ 11 บ้านเจริญสุข **ตำบล** สรอย **อำเภอ** วังชิ้น **จังหวัด** แพร่

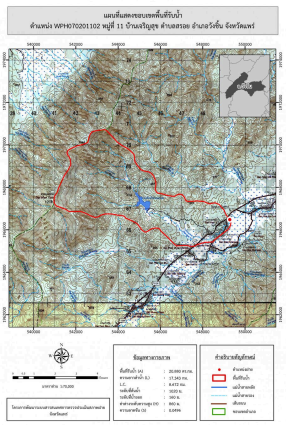
เป็นฝายที่ก่อสร้างเมื่อปี พ.ศ.2563 โดยกรมชลประทาน ถ่ายโอนให้กับ อบต.สรอย มีอายุ 5 ปี มีสภาพในแต่ละส่วนดังนี้ ส่วน Protection เหนือน้ำ : ไม่สามารถมองเห็น ส่วนเหนือน้ำ : ปกติสามารถใช้งานได้ ส่วนควบคุมน้ำ : ปกติสามารถใช้งานได้ ส่วนท้ายน้ำ : ปกติสามารถใช้งานได้ ส่วน Protection ท้ายน้ำ : ไม่สามารถมองเห็น ระบบส่งน้ำ : ปกติสามารถใช้งานได้ มีสภาพตะกอนหน้าฝาย : น้อย

มีสภาพโดยรวมปกติ ควรวางมาตรการขุดลอก และกำจัดวัชพืชตามเวลาที่เหมาะสม
