การตรวจสภาพฝายและแนวทางแก้ไขปรับปรุงเพื่อเพิ่มประสิทธิภาพฝาย

รหัสฝายที่ : WPH070300103

ชื่อฝาย **ชื่อลำน้ำ** แม่โป่ง **ลำน้ำสาขาของ** แม่บง/แม่น้ำยม **ประเภทลำน้ำ** ลำห้วย **วันที่สำรวจ** 16 มิ.ย. 68

หมู่บ้าน หมู่ที่ 1 บ้านโป่ง **ตำบล** แม่ป้าก **อำเภอ** วังชิ้น **จังหวัด** แพร่

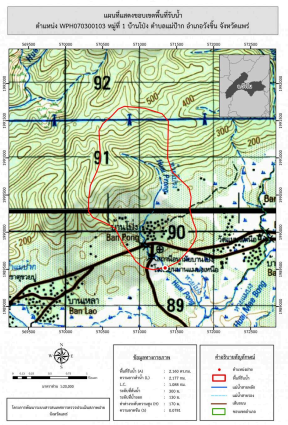
เป็นฝาย คสล. ที่ก่อสร้างโดย ที่ว่าการอำเภอวังชิ้น อายุมากกว่า 30 ปี มีสภาพในแต่ละส่วนดังนี้ ส่วน Protection เหนือน้ำ : ไม่มี ส่วนเหนือน้ำ : ไม่มี ส่วนควบคุมน้ำ : สภาพปกติโดยรวมใช้งานได้ มีวัชพืชขึ้นน้อย ส่วนท้ายน้ำ : สภาพปกติโดยรวมใช้งานได้ มีวัชพืชขึ้นน้อย ส่วน Protection ท้ายน้ำ : ไม่มี ระบบส่งน้ำ : สภาพปกติโดยรวมใช้งานได้ มีวัชพืชขึ้นน้อย มีสภาพตะกอนหน้าฝาย : มาก

มีสภาพโดยรวมปกติ ควรวางมาตรการขุดลอก และกำจัดวัชพืชตามเวลาที่เหมาะสม
