การตรวจสภาพฝายและแนวทางแก้ไขปรับปรุงเพื่อเพิ่มประสิทธิภาพฝาย

รหัสฝายที่ : WPH070300104

ชื่อฝาย **ชื่อลำน้ำ** แม่โป่ง **ลำน้ำสาขาของ** แม่บง/แม่น้ำยม **ประเภทลำน้ำ** ลำห้วย **วันที่สำรวจ** 16 มิ.ย. 68

หมู่บ้าน หมู่ที่ 1 บ้านโป่ง **ตำบล** แม่ป้าก **อำเภอ** วังชิ้น **จังหวัด** แพร่

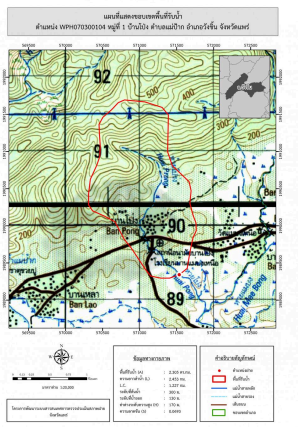
มีสภาพในแต่ละส่วนดังนี้ ส่วน Protection เหนือน้ำ : ไม่มี ส่วนเหนือน้ำ : ไม่มี ส่วนควบคุมน้ำ : สภาพปกติโดยรวมใช้งานได้ มีวัชพืชขึ้นน้อย ส่วนท้ายน้ำ : สภาพปกติโดยรวมใช้งานได้ มีวัชพืชขึ้นปานกลาง ส่วน Protection ท้ายน้ำ : ไม่มี ระบบส่งน้ำ : สภาพปกติโดยรวมใช้งานได้ มีสภาพตะกอนหน้าฝาย : มาก

มีสภาพโดยรวมปกติ ควรวางมาตรการขุดลอก และกำจัดวัชพืชตามเวลาที่เหมาะสม
