การตรวจสภาพฝายและแนวทางแก้ไขปรับปรุงเพื่อเพิ่มประสิทธิภาพฝาย

รหัสฝายที่ : WPH070300201

ชื่อฝาย **ชื่อลำน้ำ** แม่บง **ลำน้ำสาขาของ** แม่น้ำยม **ประเภทลำน้ำ** ลำห้วย **วันที่สำรวจ** 16 มิ.ย. 68

หมู่บ้าน หมู่ที่ 2 บ้านแม่บงเหนือ **ตำบล** แม่ป้าก **อำเภอ** วังชิ้น **จังหวัด** แพร่

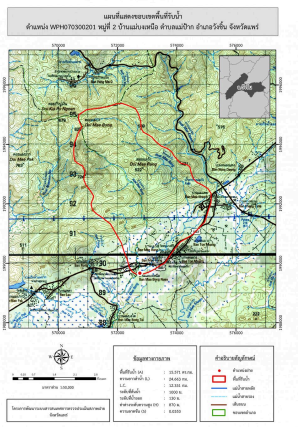
3. ส่วนควบคุมน้ำ : ☐ ใช้งานได้ดี ☑ ปานกลาง ☐ ทรุดโทรม

4. ส่วนท้ายน้ำ : ☑ ใช้งานได้ดี ☐ ปานกลาง ☐ ทรุดโทรม — ตะกอนมีน้อย

ส่วน Protection เหนือน้ำ : ไม่มี ส่วนเหนือน้ำ : ไม่มี ส่วนควบคุมน้ำ :

สภาพปกติโดยรวมใช้งานได้ มีการกัดเซาะ และทรุดตัวน้อย มีวัชพืชขึ้นน้อย ส่วนท้ายน้ำ :

สภาพปกติโดยรวมใช้งานได้ มีวัชพืชขึ้นน้อย ส่วน Protection ท้ายน้ำ : ไม่มี ระบบส่งน้ำ :

สภาพปกติโดยรวมใช้งานได้ มีวัชพืชขึ้นน้อย มีสภาพตะกอนหน้าฝาย : ปานกลาง

มีสภาพโดยรวมปกติ ควรวางมาตรการขุดลอก และกำจัดวัชพืชตามเวลาที่เหมาะสม
