การตรวจสภาพฝายและแนวทางแก้ไขปรับปรุงเพื่อเพิ่มประสิทธิภาพฝาย

รหัสฝายที่ : WPH070300202

หมู่บ้าน หมู่ที่ 2 บ้านแม่บงเหนือ **ตำบล** แม่ป้าก **อำเภอ** วังชิ้น **จังหวัด** แพร่

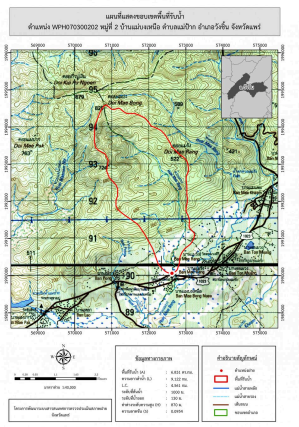
1. ส่วนป้องกันเหนือน้ำ : ☐ใช้งานได้ดี ☐ปานกลาง ☐ทรุดโทรม — ตะกอนมีปานกลาง

2. ส่วนเหนือน้ำ : ☐ใช้งานได้ดี ☐ปานกลาง ☐ทรุดโทรม — ตะกอนมีมาก

3. ส่วนควบคุมน้ำ : ☑ใช้งานได้ดี ☐ปานกลาง ☐ทรุดโทรม

4. ส่วนท้ายน้ำ : ☑ใช้งานได้ดี ☐ปานกลาง ☐ทรุดโทรม — ตะกอนมีน้อย

5. ส่วนป้องกันท้ายน้ำ : ☐ใช้งานได้ดี ☐ปานกลาง ☐ทรุดโทรม — ตะกอนมีน้อย

6. ระบบส่งน้ำ : ☑ใช้งานได้ดี ☐ปานกลาง ☐ทรุดโทรม — ตะกอนมีน้อย

มีสภาพในแต่ละส่วนดังนี้ ส่วน Protection เหนือน้ำ : ไม่มี ส่วนเหนือน้ำ : ไม่มี ส่วนควบคุมน้ำ : สภาพปกติโดยรวมใช้งานได้ มีวัชพืชขึ้นน้อย ส่วนท้ายน้ำ : สภาพปกติโดยรวมใช้งานได้ มีวัชพืชขึ้นปานกลาง ส่วน Protection ท้ายน้ำ : ไม่มี ระบบส่งน้ำ : สภาพปกติโดยรวมใช้งานได้ มีสภาพตะกอนหน้าฝาย : มาก

มีสภาพโดยรวมปกติ ควรวางมาตรการขุดลอก และกำจัดวัชพืชตามเวลาที่เหมาะสม
