การตรวจสภาพฝายและแนวทางแก้ไขปรับปรุงเพื่อเพิ่มประสิทธิภาพฝาย

รหัสฝายที่ : WPH070300203

หมู่บ้าน หมู่ที่ 2 บ้านแม่บงเหนือ **ตำบล** แม่ป้าก **อำเภอ** วังชิ้น **จังหวัด** แพร่

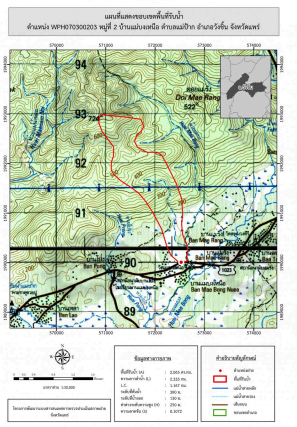
เป็นฝาย คสล. ในความรับผิดชอบของ อบต.แม่ป้าก อายุมากกว่า 10 ปี

มีสภาพในแต่ละส่วนดังนี้ ส่วน Protection เหนือน้ำ : ไม่มี ส่วนเหนือน้ำ :

สภาพปกติโดยรวมใช้งานได้มีการกัดเซาะน้อย มีวัชพืชขึ้นน้อย ส่วนควบคุมน้ำ :

สภาพปกติโดยรวมใช้งานได้มีการกัดเซาะน้อย มีวัชพืชขึ้นน้อย ส่วนท้ายน้ำ :

สภาพปกติโดยรวมใช้งานได้ มีวัชพืชขึ้นปานกลาง ส่วน Protection ท้ายน้ำ : ไม่มี ระบบส่งน้ำ :

ไม่มี มีสภาพตะกอนหน้าฝาย : น้อย

มีสภาพโดยรวมปกติ ควรวางมาตรการขุดลอก และกำจัดวัชพืชตามเวลาที่เหมาะสม
