การตรวจสภาพฝายและแนวทางแก้ไขปรับปรุงเพื่อเพิ่มประสิทธิภาพฝาย

รหัสฝายที่ : WPH070300403

ชื่อฝาย **ชื่อลำน้ำ** แม่ป้าก **ลำน้ำสาขาของ** แม่น้ำยม **ประเภทลำน้ำ** ลำห้วย **วันที่สำรวจ** 16 มิ.ย. 68

หมู่บ้าน หมู่ที่ 4 บ้านแม่ป้าก **ตำบล** แม่ป้าก **อำเภอ** วังชิ้น **จังหวัด** แพร่

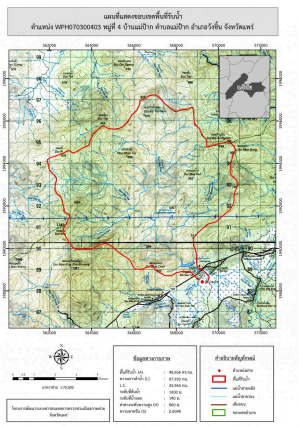
เป็นฝาย มข.2527 ก่อสร้างโดย อบต.แม่ป้าก อายุมากกว่า 10 ปี มีสภาพในแต่ละส่วนดังนี้ ส่วน Protection เหนือน้ำ : ไม่มี ส่วนเหนือน้ำ : ไม่มี ส่วนควบคุมน้ำ : สภาพปกติโดยรวมใช้งานได้ มีวัชพืชขึ้นน้อย ส่วนท้ายน้ำ : สภาพปกติโดยรวมใช้งานได้ มีวัชพืชขึ้นน้อย ส่วน Protection ท้ายน้ำ : ไม่มี ระบบส่งน้ำ : ปกติมีวัชพืชขึ้นน้อย มีสภาพตะกอนหน้าฝาย : ปานกลาง

มีสภาพโดยรวมปกติ ควรวางมาตรการขุดลอก และกำจัดวัชพืชตามเวลาที่เหมาะสม
