การตรวจสภาพฝายและแนวทางแก้ไขปรับปรุงเพื่อเพิ่มประสิทธิภาพฝาย

รหัสฝายที่ : WPH070300404

ชื่อฝาย **ชื่อลำน้ำ** แม่ป้าก **ลำน้ำสาขาของ** แม่น้ำยม **ประเภทลำน้ำ** ลำห้วย **วันที่สำรวจ** 16 มิ.ย. 68

หมู่บ้าน หมู่ที่ 4 บ้านแม่ป้าก **ตำบล** แม่ป้าก **อำเภอ** วังชิ้น **จังหวัด** แพร่

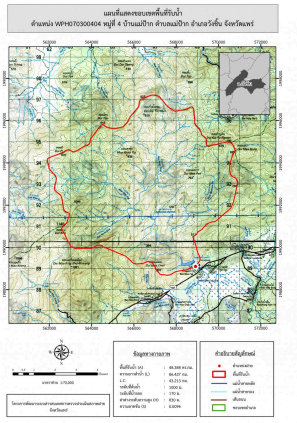
3. ส่วนควบคุมน้ำ : ☐ ใช้งานได้ดี ☐ ปานกลาง ☑ ทรุดโทรม

4. ส่วนท้ายน้ำ : ☐ ใช้งานได้ดี ☐ ปานกลาง ☑ ทรุดโทรม — ตะกอนมีน้อย

เป็นฝายในความรับผิดชอบของ อบต.แม่ป้าก มีก่อสร้างเมื่อปี 2522 อายุ 46 ปี มีสภาพในแต่ละส่วนดังนี้ ส่วน Protection เหนือน้ำ : ไม่มี ส่วนเหนือน้ำ : ไม่มี ส่วนควบคุมน้ำ : มีการกัดเซาะ และทรุดตัวน้อย มีวัชพืชขึ้นน้อย ส่วนท้ายน้ำ : มีการกัดเซาะ ทรุดตัว และแตกร้าวค่อนข้างมาก มีวัชพืชขึ้นน้อย ส่วน Protection ท้ายน้ำ : ไม่มี ระบบส่งน้ำ : ไม่มี มีสภาพตะกอนหน้าฝาย : มาก

เนื่องจากมีความเสียหายค่อนข้างมากไม่เหมาะกับการปรับปรุงซ่อมแซม ควรรื้อถอน และก่อสร้างใหม่ในรูปแบบ และขนาดที่เหมาะสม
