การตรวจสภาพฝายและแนวทางแก้ไขปรับปรุงเพื่อเพิ่มประสิทธิภาพฝาย

รหัสฝายที่ : WPH070300501

ชื่อฝาย **ชื่อลำน้ำ** ห้วยโป่ง **ลำน้ำสาขาของ** แม่จอก/แม่น้ำยม **ประเภทลำน้ำ** ลำห้วย **วันที่สำรวจ** 16 มิ.ย. 68

หมู่บ้าน หมู่ที่ 5 บ้านแม่จอก **ตำบล** แม่ป้าก **อำเภอ** วังชิ้น **จังหวัด** แพร่

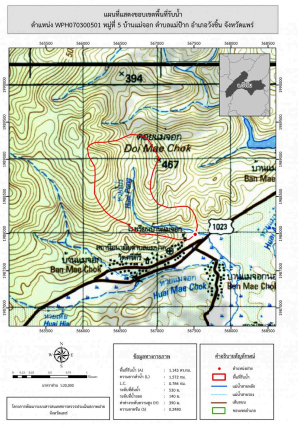
เป็นฝาย คสล. ก่อสร้างโดย อบต.แม่ป้าก อายุมากกว่า 10 ปี มีสภาพในแต่ละส่วนดังนี้ ส่วน Protection เหนือน้ำ : ไม่มี ส่วนเหนือน้ำ : ไม่มี ส่วนควบคุมน้ำ : สภาพปกติโดยรวมใช้งานได้ มีวัชพืชขึ้นหนาแน่น ส่วนท้ายน้ำ : สภาพปกติโดยรวมใช้งานได้ มีวัชพืชขึ้นปานกลาง ส่วน Protection ท้ายน้ำ : ไม่มี ระบบส่งน้ำ : ปกติมีวัชพืชขึ้นน้อย มีสภาพตะกอนหน้าฝาย : ปานกลาง

มีสภาพโดยรวมปกติ ควรวางมาตรการขุดลอก และกำจัดวัชพืชตามเวลาที่เหมาะสม
