# การตรวจสภาพฝายและแนวทางแก้ไขปรับปรุงเพื่อเพิ่มประสิทธิภาพฝาย

**รหัสฝายที่ :** WPH070300502

**ชื่อฝาย** ศาลเจ้าพ่อ **ชื่อลำน้ำ** แม่จอก **ลำน้ำสาขาของ** แม่น้ำยม **ประเภทลำน้ำ** ลำห้วย **วันที่สำรวจ** 16 มิ.ย. 68

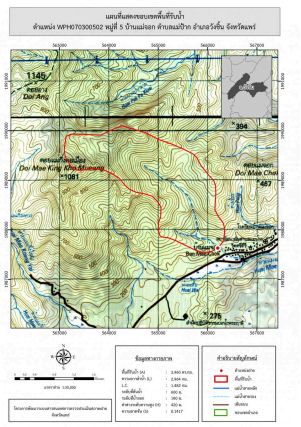
ส่วน Protection เหนือน้ำ : ไม่มี ส่วนเหนือน้ำ : สภาพปกติโดยรวมใช้งานได้ มีวัชพืชขึ้นน้อย

ส่วนควบคุมน้ำ : สภาพปกติโดยรวมใช้งานได้ มีวัชพืชขึ้นน้อย ส่วนท้ายน้ำ :

สภาพปกติโดยรวมใช้งานได้ ส่วน Protection ท้ายน้ำ : ไม่มี ระบบส่งน้ำ : ไม่มี

มีสภาพตะกอนหน้าฝาย : ปานกลาง

มีสภาพโดยรวมปกติ ควรวางมาตรการขุดลอก และกำจัดวัชพืชตามเวลาที่เหมาะสม
