การตรวจสภาพฝายและแนวทางแก้ไขปรับปรุงเพื่อเพิ่มประสิทธิภาพฝาย

รหัสฝายที่ : WPH070300601

ชื่อฝาย **ชื่อลำน้ำ** แม่ป้าก **ลำน้ำสาขาของ** แม่น้ำยม **ประเภทลำน้ำ** ลำห้วย **วันที่สำรวจ** 16 มิ.ย. 68

หมู่บ้าน หมู่ที่ 6 บ้านแซ่ฟ้า **ตำบล** แม่ป้าก **อำเภอ** วังชิ้น **จังหวัด** แพร่

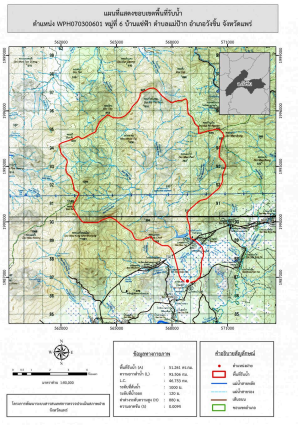
สภาพฝายของแต่ละองค์ประกอบ (Element)			
1. ส่วนป้องกันเหนือน้ำ : ☐ ใช้งานได้ดี ☐ ปานกลาง ☐ ทรุดโทรม	ตะกอนมีมาก	**2. ส่วนเหนือน้ำ :** ☐ ใช้งานได้ดี ☐ ปานกลาง ☐ ทรุดโทรม	ตะกอนมีมาก
3. ส่วนควบคุมน้ำ : ☑ ใช้งานได้ดี ☐ ปานกลาง ☐ ทรุดโทรม		**4. ส่วนท้ายน้ำ :** ☑ ใช้งานได้ดี ☐ ปานกลาง ☐ ทรุดโทรม	ตะกอนมีน้อย

5. ส่วนป้องกันท้ายน้ำ : ☐ ใช้งานได้ดี ☐ ปานกลาง ☐ ทรุดโทรม	ตะกอนมีปานกลาง	**6. ระบบส่งน้ำ :** ☐ ใช้งานได้ดี ☐ ปานกลาง ☐ ทรุดโทรม

พื้นที่รับน้ำของฝายและข้อมูลประกอบ		สภาพโดยรวมของฝายและแนวทางแก้ไขปรับปรุงเบื้องต้น
	<u>ข้อมูลพื้นที่รับน้ำของฝาย</u> A = 51.26 ตารางกิโลเมตร L = 93.51 กิโลเมตร LC = 46.75 กิโลเมตร H = 880 เมตร s = 0.01 Return period = 100 ปี อัตราการไหลสูงสุด = 275.17 ลบ.ม./วินาที	**สภาพโดยรวมของฝาย** เป็นฝาย คสล. ก่อสร้างโดย อบต.แม่ป้าก อายุมากกว่า 10 ปี มีสภาพในแต่ละส่วนดังนี้ ส่วน Protection เหนือน้ำ : ไม่มี ส่วนเหนือน้ำ : ไม่มี ส่วนควบคุมน้ำ : สภาพปกติโดยรวมใช้งานได้ ส่วนท้ายน้ำ : สภาพปกติโดยรวมใช้งานได้ มีวัชพืชขึ้นน้อย ส่วน Protection ท้ายน้ำ : ไม่มี ระบบส่งน้ำ : ไม่มี มีสภาพตะกอนหน้าฝาย : มาก **แนวทางแก้ไขปรับปรุงเบื้องต้น** มีสภาพโดยรวมปกติ ควรวางมาตรการขุดลอก และกำจัดวัชพืชตามเวลาที่เหมาะสม
