การตรวจสภาพฝายและแนวทางแก้ไขปรับปรุงเพื่อเพิ่มประสิทธิภาพฝาย

รหัสฝายที่ : WPH070300602

ชื่อฝาย ธกส. **ชื่อลำน้ำ** แม่ป้าก **ลำน้ำสาขาของ** แม่น้ำยม **ประเภทลำน้ำ** ลำห้วย **วันที่สำรวจ** 16 มิ.ย. 68

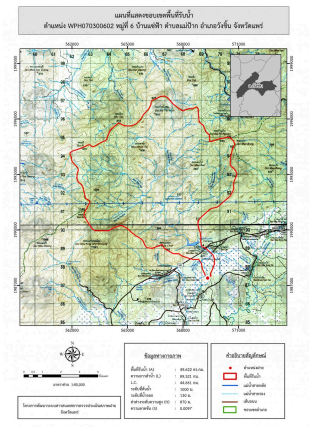
สภาพฝายของแต่ละองค์ประกอบ (Element)			
1. ส่วนป้องกันเหนือน้ำ : ☐ใช้งานได้ดี ☐ปานกลาง ☐ทรุดโทรม	ตะกอนมีปานกลาง	**2. ส่วนเหนือน้ำ :** ☐ใช้งานได้ดี ☐ปานกลาง ☐ทรุดโทรม	ตะกอนมีปานกลาง
3. ส่วนควบคุมน้ำ : ☑ใช้งานได้ดี ☐ปานกลาง ☐ทรุดโทรม		**4. ส่วนท้ายน้ำ :** ☑ใช้งานได้ดี ☐ปานกลาง ☐ทรุดโทรม	ตะกอนมีน้อย

5. ส่วนป้องกันท้ายน้ำ : ☐ใช้งานได้ดี ☐ปานกลาง ☐ทรุดโทรม	ตะกอนมีน้อย	**6. ระบบส่งน้ำ :** ☐ใช้งานได้ดี ☐ปานกลาง ☐ทรุดโทรม

พื้นที่รับน้ำของฝายและข้อมูลประกอบ		สภาพโดยรวมของฝายและแนวทางแก้ไขปรับปรุงเบื้องต้น
	<u>ข้อมูลพื้นที่รับน้ำของฝาย</u> A = 49.62 ตารางกิโลเมตร L = 89.32 กิโลเมตร LC = 44.66 กิโลเมตร H = 870 เมตร s = 0.01 Return period = 100 ปี อัตราการไหลสูงสุด = 271.12 ลบ.ม./วินาที	**สภาพโดยรวมของฝาย** เป็นฝาย คสล. ก่อสร้างโดย ธกส. อายุมากกว่า 10 ปี มีสภาพในแต่ละส่วนดังนี้ ส่วน Protection เหนือน้ำ : ไม่มี ส่วนเหนือน้ำ : ไม่มี ส่วนควบคุมน้ำ : สภาพปกติโดยรวมใช้งานได้ ส่วนท้ายน้ำ : สภาพปกติโดยรวมใช้งานได้ ส่วน Protection ท้ายน้ำ : ไม่มี ระบบส่งน้ำ : ไม่มี มีสภาพตะกอนหน้าฝาย : ปานกลาง **แนวทางแก้ไขปรับปรุงเบื้องต้น** มีสภาพโดยรวมปกติ ควรวางมาตรการขุดลอก และกำจัดวัชพืชตามเวลาที่เหมาะสม
