# การตรวจสภาพฝายและแนวทางแก้ไขปรับปรุงเพื่อเพิ่มประสิทธิภาพฝาย

**รหัสฝายที่ :** WPH070300603

**หมู่บ้าน** หมู่ที่ 6 บ้านแซ่ฟ้า **ตำบล** แม่ป้าก **อำเภอ** วังชิ้น **จังหวัด** แพร่

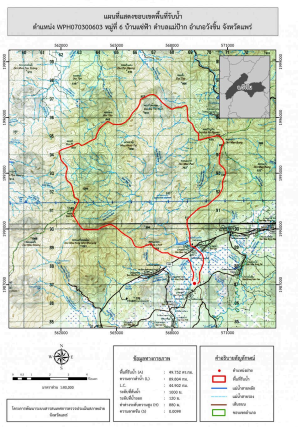
มีสภาพในแต่ละส่วนดังนี้ ส่วน Protection เหนือน้ำ : ไม่มี ส่วนเหนือน้ำ : ไม่มี ส่วนควบคุมน้ำ : สภาพปกติโดยรวมใช้งานได้ มีวัชพืชขึ้นน้อย ส่วนท้ายน้ำ : มีการกัดเซาะ ทรุดตัว แตกร้าว มีรูโพรง และรั่วปานกลาง มีวัชพืชขึ้นน้อย ส่วน Protection ท้ายน้ำ : ไม่มี ระบบส่งน้ำ : สภาพปกติโดยรวมใช้งานได้ มีวัชพืชขึ้นน้อย มีสภาพตะกอนหน้าฝาย : มาก

เนื่องจากสภาพฝายค่อนข้างเก่า และทรุดโทรมอาจไม่คุ้มค่าในการปรับปรุง สามารถใช้งานต่อไปได้หากในอนาคตตรวจพบความเสียหายเพิ่มขึ้นควรพิจารณารื้อถอน และก่อสร้างใหม่ในรูแบบ และขนาดที่เหมาะสม
