การตรวจสภาพฝายและแนวทางแก้ไขปรับปรุงเพื่อเพิ่มประสิทธิภาพฝาย

รหัสฝายที่ : WPH070300604

ชื่อฝาย **ชื่อลำน้ำ** แม่ป้าก **ลำน้ำสาขาของ** แม่น้ำยม **ประเภทลำน้ำ** ลำห้วย **วันที่สำรวจ** 16 มิ.ย. 68

หมู่บ้าน หมู่ที่ 6 บ้านแซ่ฟ้า **ตำบล** แม่ป้าก **อำเภอ** วังชิ้น **จังหวัด** แพร่

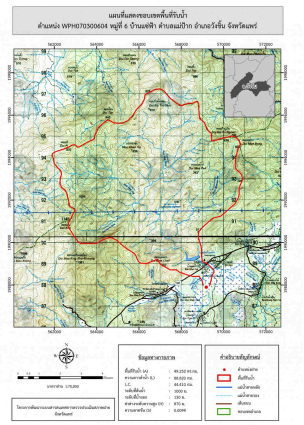
1. ส่วนป้องกันเหนือน้ำ : ☐ ใช้งานได้ดี ☐ ปานกลาง ☐ ทรุดโทรม — ตะกอนมีมาก

2. ส่วนเหนือน้ำ : ☑ ใช้งานได้ดี ☐ ปานกลาง ☐ ทรุดโทรม — ตะกอนมีมาก

3. ส่วนควบคุมน้ำ : ☑ ใช้งานได้ดี ☐ ปานกลาง ☐ ทรุดโทรม

4. ส่วนท้ายน้ำ : ☑ ใช้งานได้ดี ☐ ปานกลาง ☐ ทรุดโทรม — ตะกอนมีน้อย

5. ส่วนป้องกันท้ายน้ำ : ☐ ใช้งานได้ดี ☐ ปานกลาง ☐ ทรุดโทรม — ตะกอนมีน้อย

6. ระบบส่งน้ำ : ☑ ใช้งานได้ดี ☐ ปานกลาง ☐ ทรุดโทรม — ตะกอนมีน้อย

มีสภาพในแต่ละส่วนดังนี้ ส่วน Protection เหนือน้ำ : ไม่มี ส่วนเหนือน้ำ : ไม่มี ส่วนควบคุมน้ำ : สภาพปกติโดยรวมใช้งานได้ มีวัชพืชขึ้นน้อย ส่วนท้ายน้ำ : สภาพปกติโดยรวมใช้งานได้ มีวัชพืชขึ้นน้อย ส่วน Protection ท้ายน้ำ : ไม่มี ระบบส่งน้ำ : สภาพปกติโดยรวมใช้งานได้ มีวัชพืชขึ้นน้อย มีสภาพตะกอนหน้าฝาย : มาก

มีสภาพโดยรวมปกติ ควรวางมาตรการขุดลอก และกำจัดวัชพืชตามเวลาที่เหมาะสม
