การตรวจสภาพฝายและแนวทางแก้ไขปรับปรุงเพื่อเพิ่มประสิทธิภาพฝาย

รหัสฝายที่ : WPH070300605

ชื่อฝาย ปู่เสา **ชื่อลำน้ำ** ห้วยปูนก **ลำน้ำสาขาของ** แม่ป้าก/แม่น้ำยม **ประเภทลำน้ำ** ลำห้วย **วันที่สำรวจ** 16 มิ.ย. 68

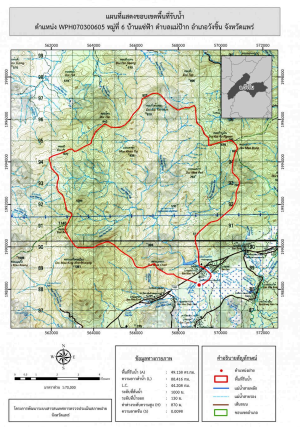
เป็นฝาย มข.2527 ก่อสร้างโดย อบต.แม่ป้าก อายุมากกว่า 10 ปี มีสภาพในแต่ละส่วนดังนี้ ส่วน Protection เหนือน้ำ : ไม่มี ส่วนเหนือน้ำ : ไม่มี ส่วนควบคุมน้ำ : สภาพปกติโดยรวมใช้งานได้ มีวัชพืชขึ้นน้อย ส่วนท้ายน้ำ : สภาพปกติโดยรวมใช้งานได้ มีวัชพืชขึ้นน้อย ส่วน Protection ท้ายน้ำ : ไม่มี ระบบส่งน้ำ : ปกติมีวัชพืชขึ้นน้อย มีสภาพตะกอนหน้าฝาย : มาก

มีสภาพโดยรวมปกติ ควรวางมาตรการขุดลอก และกำจัดวัชพืชตามเวลาที่เหมาะสม
