การตรวจสภาพฝายและแนวทางแก้ไขปรับปรุงเพื่อเพิ่มประสิทธิภาพฝาย

รหัสฝายที่ : WPH070300606

ชื่อฝาย **ชื่อลำน้ำ** ห้วยปูนก **ลำน้ำสาขาของ** แม่ป้าก/แม่น้ำยม **ประเภทลำน้ำ** ลำห้วย **วันที่สำรวจ** 16 มิ.ย. 68

หมู่บ้าน หมู่ที่ 6 บ้านแซ่ฟ้า **ตำบล** แม่ป้าก **อำเภอ** วังชิ้น **จังหวัด** แพร่

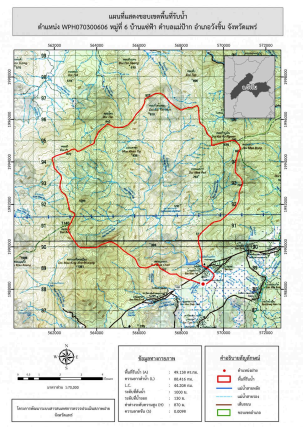
มีสภาพในแต่ละส่วนดังนี้ ส่วน Protection เหนือน้ำ : ไม่มี ส่วนเหนือน้ำ : ไม่สามารถมองเห็น ส่วนควบคุมน้ำ : สภาพปกติโดยรวมใช้งานได้ มีวัชพืชขึ้นน้อย ส่วนท้ายน้ำ : สภาพปกติโดยรวมใช้งานได้ มีวัชพืชขึ้นน้อย ส่วน Protection ท้ายน้ำ : ไม่มี ระบบส่งน้ำ : สภาพปกติโดยรวมใช้งานได้ มีวัชพืชขึ้นน้อย มีสภาพตะกอนหน้าฝาย : มาก

มีสภาพโดยรวมปกติ ควรวางมาตรการขุดลอก และกำจัดวัชพืชตามเวลาที่เหมาะสม
