การตรวจสภาพฝายและแนวทางแก้ไขปรับปรุงเพื่อเพิ่มประสิทธิภาพฝาย

รหัสฝายที่ : WPH070300701

หมู่บ้าน หมู่ที่ 7 บ้านนาฮ่าง **ตำบล** แม่ป้าก **อำเภอ** วังชิ้น **จังหวัด** แพร่

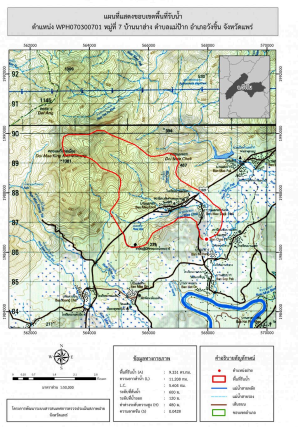
เป็นฝาย คสล. ในความรับผิดชอบของ อบต.แม่ป้าก อายุมากกว่า 20 ปี มีสภาพในแต่ละส่วนดังนี้ ส่วน Protection เหนือน้ำ : ไม่มี ส่วนเหนือน้ำ : ไม่มี ส่วนควบคุมน้ำ : สภาพปกติโดยรวมใช้งานได้ มีวัชพืชขึ้นน้อย ส่วนท้ายน้ำ : มีการกัดเซาะ ทรุดตัว แตกร้าว มีรูโพรง และรั่วปานกลาง มีวัชพืชขึ้นน้อย ส่วน Protection ท้ายน้ำ : ไม่มี ระบบส่งน้ำ : สภาพปกติโดยรวมใช้งานได้ มีวัชพืชขึ้นน้อย มีสภาพตะกอนหน้าฝาย : มาก

เนื่องจากสภาพฝายค่อนข้างเก่า และทรุดโทรมอาจไม่คุ้มค่าในการปรับปรุง สามารถใช้งานต่อไปได้หากในอนาคตตรวจพบความเสียหายเพิ่มขึ้นควรพิจารณารื้อถอน และก่อสร้างใหม่ในรูแบบ และขนาดที่เหมาะสม
