การตรวจสภาพฝายและแนวทางแก้ไขปรับปรุงเพื่อเพิ่มประสิทธิภาพฝาย

รหัสฝายที่ : WPH070300702

ชื่อฝาย **ชื่อลำน้ำ** แม่ป้าก **ลำน้ำสาขาของ** แม่น้ำยม **ประเภทลำน้ำ** ลำห้วย **วันที่สำรวจ** 16 มิ.ย. 68

หมู่บ้าน หมู่ที่ 7 บ้านนาฮ่าง **ตำบล** แม่ป้าก **อำเภอ** วังชิ้น **จังหวัด** แพร่

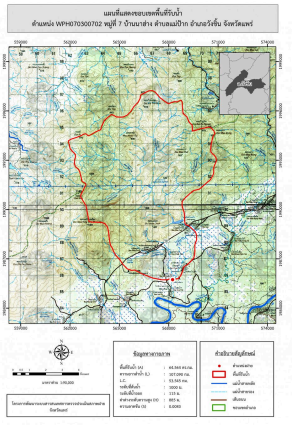
สภาพฝายของแต่ละองค์ประกอบ (Element)			
1. ส่วนป้องกันเหนือน้ำ : ☐ ใช้งานได้ดี ☐ ปานกลาง ☐ ทรุดโทรม	ตะกอนมีมาก	**2. ส่วนเหนือน้ำ :** ☐ ใช้งานได้ดี ☐ ปานกลาง ☐ ทรุดโทรม	ตะกอนมีมาก
3. ส่วนควบคุมน้ำ : ☑ ใช้งานได้ดี ☐ ปานกลาง ☐ ทรุดโทรม		**4. ส่วนท้ายน้ำ :** ☑ ใช้งานได้ดี ☐ ปานกลาง ☐ ทรุดโทรม	ตะกอนมีน้อย

5. ส่วนป้องกันท้ายน้ำ : ☐ ใช้งานได้ดี ☐ ปานกลาง ☐ ทรุดโทรม	ตะกอนมีปานกลาง	**6. ระบบส่งน้ำ :** ☐ ใช้งานได้ดี ☐ ปานกลาง ☐ ทรุดโทรม

พื้นที่รับน้ำของฝายและข้อมูลประกอบ		สภาพโดยรวมของฝายและแนวทางแก้ไขปรับปรุงเบื้องต้น
	<u>ข้อมูลพื้นที่รับน้ำของฝาย</u> A = 64.56 ตารางกิโลเมตร L = 107.09 กิโลเมตร LC = 53.55 กิโลเมตร H = 885 เมตร s = 0.01 Return period = 100 ปี อัตราการไหลสูงสุด = 305.73 ลบ.ม./วินาที	**สภาพโดยรวมของฝาย** เป็นฝาย คสล. ก่อสร้างโดย อบต.แม่ป้าก อายุมากกว่า 10 ปี มีสภาพในแต่ละส่วนดังนี้ ส่วน Protection เหนือน้ำ : ไม่มี ส่วนเหนือน้ำ : ไม่มี ส่วนควบคุมน้ำ : สภาพปกติโดยรวมใช้งานได้ ส่วนท้ายน้ำ : สภาพปกติโดยรวมใช้งานได้ มีวัชพืชขึ้นน้อย ส่วน Protection ท้ายน้ำ : ไม่มี ระบบส่งน้ำ : ไม่มี มีสภาพตะกอนหน้าฝาย : มาก **แนวทางแก้ไขปรับปรุงเบื้องต้น** มีสภาพโดยรวมปกติ ควรวางมาตรการขุดลอก และกำจัดวัชพืชตามเวลาที่เหมาะสม
