การตรวจสภาพฝายและแนวทางแก้ไขปรับปรุงเพื่อเพิ่มประสิทธิภาพฝาย

รหัสฝายที่ : WPH070300703

ชื่อฝาย **ชื่อลำน้ำ** แม่ป้าก **ลำน้ำสาขาของ** แม่น้ำยม **ประเภทลำน้ำ** ลำห้วย **วันที่สำรวจ** 16 มิ.ย. 68

หมู่บ้าน หมู่ที่ 7 บ้านนาฮ่าง **ตำบล** แม่ป้าก **อำเภอ** วังชิ้น **จังหวัด** แพร่

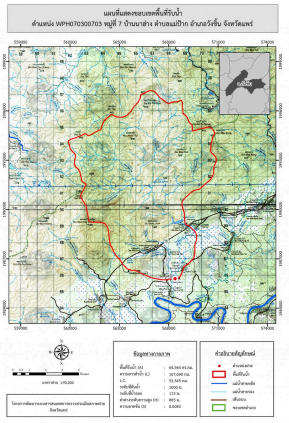
1. ส่วนป้องกันเหนือน้ำ : ☐ ใช้งานได้ดี ☐ ปานกลาง ☐ ทรุดโทรม	ตะกอนมีมาก	**2. ส่วนเหนือน้ำ :** ☐ ใช้งานได้ดี ☐ ปานกลาง ☐ ทรุดโทรม	ตะกอนมีมาก
3. ส่วนควบคุมน้ำ : ☑ ใช้งานได้ดี ☐ ปานกลาง ☐ ทรุดโทรม		**4. ส่วนท้ายน้ำ :** ☑ ใช้งานได้ดี ☐ ปานกลาง ☐ ทรุดโทรม	ตะกอนมีน้อย

5. ส่วนป้องกันท้ายน้ำ : ☐ ใช้งานได้ดี ☐ ปานกลาง ☐ ทรุดโทรม	ตะกอนมีปานกลาง	**6. ระบบส่งน้ำ :** ☐ ใช้งานได้ดี ☐ ปานกลาง ☐ ทรุดโทรม

พื้นที่รับน้ำของฝายและข้อมูลประกอบ		สภาพโดยรวมของฝายและแนวทางแก้ไขปรับปรุงเบื้องต้น
	<u>ข้อมูลพื้นที่รับน้ำของฝาย</u> A = 64.56 ตารางกิโลเมตร L = 107.09 กิโลเมตร LC = 53.55 กิโลเมตร H = 885 เมตร s = 0.01 Return period = 100 ปี อัตราการไหลสูงสุด = 305.73 ลบ.ม./วินาที	**สภาพโดยรวมของฝาย** เป็นฝาย คสล. ก่อสร้างโดย อบต.แม่ป้าก อายุมากกว่า 10 ปี มีสภาพในแต่ละส่วนดังนี้ ส่วน Protection เหนือน้ำ : ไม่มี ส่วนเหนือน้ำ : ไม่มี ส่วนควบคุมน้ำ : สภาพปกติโดยรวมใช้งานได้ ส่วนท้ายน้ำ : สภาพปกติโดยรวมใช้งานได้ มีวัชพืชขึ้นน้อย ส่วน Protection ท้ายน้ำ : ไม่มี ระบบส่งน้ำ : ไม่มี มีสภาพตะกอนหน้าฝาย : มาก **แนวทางแก้ไขปรับปรุงเบื้องต้น** มีสภาพโดยรวมปกติ ควรวางมาตรการขุดลอก และกำจัดวัชพืชตามเวลาที่เหมาะสม
