การตรวจสภาพฝายและแนวทางแก้ไขปรับปรุงเพื่อเพิ่มประสิทธิภาพฝาย

รหัสฝายที่ : WPH070300704

ชื่อฝาย **ชื่อลำน้ำ** แม่ป้าก **ลำน้ำสาขาของ** แม่น้ำยม **ประเภทลำน้ำ** ลำห้วย **วันที่สำรวจ** 16 มิ.ย. 68

หมู่บ้าน หมู่ที่ 7 บ้านนาฮ่าง **ตำบล** แม่ป้าก **อำเภอ** วังชิ้น **จังหวัด** แพร่

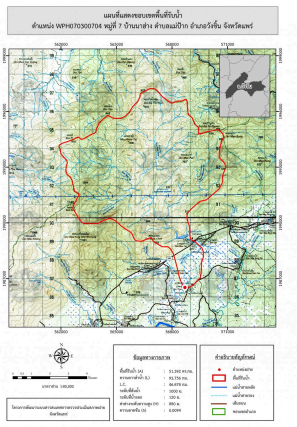
เป็นฝาย คสล. ก่อสร้างโดย อบต.แม่ป้าก อายุมากกว่า 20 ปี มีสภาพในแต่ละส่วนดังนี้ ส่วน Protection เหนือน้ำ : ไม่มี ส่วนเหนือน้ำ : สภาพปกติโดยรวมใช้งานได้ มีวัชพืชขึ้นน้อย ส่วนควบคุมน้ำ : สภาพปกติโดยรวมใช้งานได้ ส่วนท้ายน้ำ : สภาพปกติโดยรวมใช้งานได้ มีการกัดเซาะ และทรุดตัวน้อย ส่วน Protection ท้ายน้ำ : ไม่มี ระบบส่งน้ำ : สภาพปกติโดยรวมใช้งานได้ มีสภาพตะกอนหน้าฝาย : มาก

มีสภาพโดยรวมปกติ ควรวางมาตรการขุดลอก และกำจัดวัชพืชตามเวลาที่เหมาะสม
