การตรวจสภาพฝายและแนวทางแก้ไขปรับปรุงเพื่อเพิ่มประสิทธิภาพฝาย

รหัสฝายที่ : WPH070300801

ชื่อฝาย **ชื่อลำน้ำ** แม่จอก **ลำน้ำสาขาของ** แม่น้ำยม **ประเภทลำน้ำ** ลำห้วย **วันที่สำรวจ** 16 มิ.ย. 68

หมู่บ้าน หมู่ที่ 8 บ้านแม่จอกนอก **ตำบล** แม่ป้าก **อำเภอ** วังชิ้น **จังหวัด** แพร่

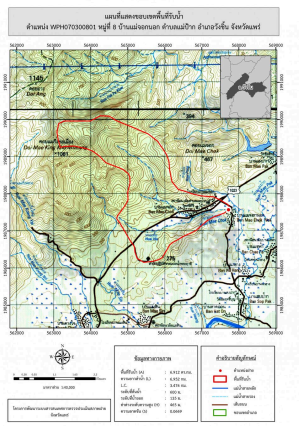
เป็นฝาย คสล. ในความรับผิดชอบของ อบต.แม่ป้าก อายุมากกว่า 30 ปี มีสภาพในแต่ละส่วนดังนี้ ส่วน Protection เหนือน้ำ : ไม่มี ส่วนเหนือน้ำ : ไม่มี ส่วนควบคุมน้ำ : มีการกัดเซาะ ทรุดตัว แตกร้าว มีรูโพรง และรั่วน้อย มีวัชพืชขึ้นน้อย ส่วนท้ายน้ำ : มีการกัดเซาะ ทรุดตัว แตกร้าว มีรูโพรง และรั่วน้อย มีวัชพืชขึ้นน้อย ส่วน Protection ท้ายน้ำ : ไม่มี ระบบส่งน้ำ : สภาพปกติโดยรวมใช้งานได้ มีสภาพตะกอนหน้าฝาย : มาก

เนื่องจากสภาพฝายค่อนข้างเก่า และทรุดโทรมอาจไม่คุ้มค่าในการปรับปรุง สามารถใช้งานต่อไปได้หากในอนาคตตรวจพบความเสียหายเพิ่มขึ้นควรพิจารณารื้อถอน และก่อสร้างใหม่ในรูแบบ และขนาดที่เหมาะสม
