การตรวจสภาพฝายและแนวทางแก้ไขปรับปรุงเพื่อเพิ่มประสิทธิภาพฝาย

รหัสฝายที่ : WPH070300802

ชื่อฝาย **ชื่อลำน้ำ** แม่จอก **ลำน้ำสาขาของ** แม่น้ำยม **ประเภทลำน้ำ** ลำห้วย **วันที่สำรวจ** 16 มิ.ย. 68

หมู่บ้าน หมู่ที่ 8 บ้านแม่จอกนอก **ตำบล** แม่ป้าก **อำเภอ** วังชิ้น **จังหวัด** แพร่

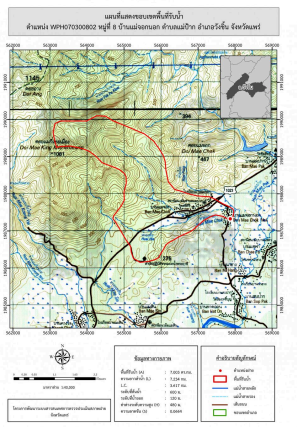
เป็นฝาย คสล. ก่อสร้างโดย อบต.แม่ป้าก อายุมากกว่า 10 ปี มีสภาพในแต่ละส่วนดังนี้ ส่วน Protection เหนือน้ำ : ไม่มี ส่วนเหนือน้ำ : สภาพปกติโดยรวมใช้งานได้ มีการกัดเซาะและทรุดตัวน้อย มีวัชพืชขึ้นน้อย ส่วนควบคุมน้ำ : สภาพปกติโดยรวมใช้งานได้ มีการกัดเซาะและทรุดตัวน้อย มีวัชพืชขึ้นน้อยส่วนท้ายน้ำ : สภาพปกติโดยรวมใช้งานได้ มีการกัดเซาะและทรุดตัวน้อย มีวัชพืชขึ้นน้อย ส่วน Protection ท้ายน้ำ : ไม่มี ระบบส่งน้ำ : ไม่มี มีสภาพตะกอนหน้าฝาย : น้อย

มีสภาพโดยรวมปกติ ควรวางมาตรการขุดลอก และกำจัดวัชพืชตามเวลาที่เหมาะสม
