การตรวจสภาพฝายและแนวทางแก้ไขปรับปรุงเพื่อเพิ่มประสิทธิภาพฝาย

รหัสฝายที่ : WPH070300803

ชื่อฝาย **ชื่อลำน้ำ** แม่จอก **ลำน้ำสาขาของ** แม่น้ำยม **ประเภทลำน้ำ** ลำห้วย **วันที่สำรวจ** 16 มิ.ย. 68

หมู่บ้าน หมู่ที่ 8 บ้านแม่จอกนอก **ตำบล** แม่ป้าก **อำเภอ** วังชิ้น **จังหวัด** แพร่

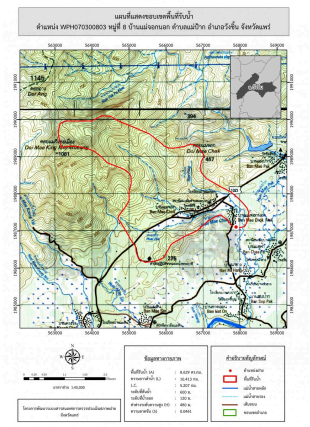
1. ส่วนป้องกันเหนือน้ำ : ☐ ใช้งานได้ดี ☐ ปานกลาง ☐ ทรุดโทรม	ตะกอนมีมาก
2. ส่วนเหนือน้ำ : ☐ ใช้งานได้ดี ☐ ปานกลาง ☐ ทรุดโทรม	ตะกอนมีมาก
3. ส่วนควบคุมน้ำ : ☑ ใช้งานได้ดี ☐ ปานกลาง ☐ ทรุดโทรม	
4. ส่วนท้ายน้ำ : ☑ ใช้งานได้ดี ☐ ปานกลาง ☐ ทรุดโทรม	ตะกอนมีน้อย
5. ส่วนป้องกันท้ายน้ำ : ☐ ใช้งานได้ดี ☐ ปานกลาง ☐ ทรุดโทรม	ตะกอนมีปานกลาง
6. ระบบส่งน้ำ : ☑ ใช้งานได้ดี ☐ ปานกลาง ☐ ทรุดโทรม	ตะกอนมีปานกลาง

เป็นฝาย คสล. ในความรับผิดชอบของ อบต.แม่ป้าก อายุมากกว่า 30 ปี มีสภาพในแต่ละส่วนดังนี้ ส่วน Protection เหนือน้ำ : ไม่มี ส่วนเหนือน้ำ : ไม่มี ส่วนควบคุมน้ำ : มีการกัดเซาะ ทรุดตัว และแตกร้าวน้อย มีวัชพืชขึ้นน้อย ส่วนท้ายน้ำ : มีการกัดเซาะ ทรุดตัว แตกร้าว มีรูโพรง และรั่วปานกลาง มีวัชพืชขึ้นน้อย ส่วน Protection ท้ายน้ำ : ไม่มี ระบบส่งน้ำ : สภาพปกติโดยรวมใช้งานได้ มีสภาพตะกอนหน้าฝาย : มาก

เนื่องจากสภาพฝายค่อนข้างเก่า และทรุดโทรมอาจไม่คุ้มค่าในการปรับปรุง สามารถใช้งานต่อไปได้หากในอนาคตตรวจพบความเสียหายเพิ่มขึ้นควรพิจารณารื้อถอน และก่อสร้างใหม่ในรูแบบ และขนาดที่เหมาะสม
