การตรวจสภาพฝายและแนวทางแก้ไขปรับปรุงเพื่อเพิ่มประสิทธิภาพฝาย

รหัสฝายที่ : WPH070300804

ชื่อฝาย **ชื่อลำน้ำ** แม่จอก **ลำน้ำสาขาของ** แม่น้ำยม **ประเภทลำน้ำ** ลำห้วย **วันที่สำรวจ** 16 มิ.ย. 68

หมู่บ้าน หมู่ที่ 8 บ้านแม่จอกนอก **ตำบล** แม่ป้าก **อำเภอ** วังชิ้น **จังหวัด** แพร่

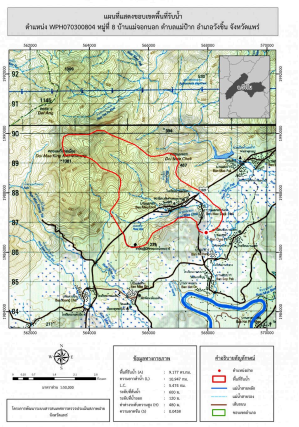
เป็นฝาย คสล. ก่อสร้างโดย อบต.แม่ป้าก อายุมากกว่า 20 ปี มีสภาพในแต่ละส่วนดังนี้ ส่วน Protection เหนือน้ำ : ไม่มี ส่วนเหนือน้ำ : ไม่มี ส่วนควบคุมน้ำ : สภาพปกติโดยรวมใช้งานได้ มีวัชพืชขึ้นน้อย ส่วนท้ายน้ำ : สภาพปกติโดยรวมใช้งานได้ มีวัชพืชขึ้นน้อย ส่วน Protection ท้ายน้ำ : ไม่มี ระบบส่งน้ำ : ปกติมีวัชพืชขึ้นน้อย มีสภาพตะกอนหน้าฝาย : มาก

มีสภาพโดยรวมปกติ ควรวางมาตรการขุดลอก และกำจัดวัชพืชตามเวลาที่เหมาะสม
