การตรวจสภาพฝายและแนวทางแก้ไขปรับปรุงเพื่อเพิ่มประสิทธิภาพฝาย

รหัสฝายที่ : WPH070301001

ชื่อฝาย **ชื่อลำน้ำ** แม่บง **ลำน้ำสาขาของ** แม่น้ำยม **ประเภทลำน้ำ** ลำห้วย **วันที่สำรวจ** 16 มิ.ย. 68

หมู่บ้าน หมู่ที่ 10 บ้านวังน้ำเย็น **ตำบล** แม่ป้าก **อำเภอ** วังชิ้น **จังหวัด** แพร่

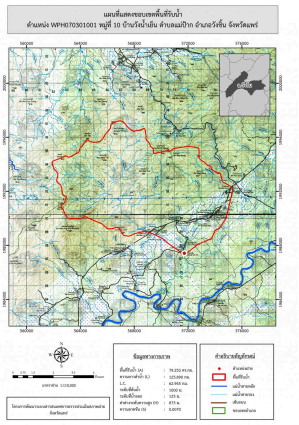
เป็นฝาย คสล. ที่ก่อสร้างโดย ที่ว่าการอำเภอวังชิ้น อายุมากกว่า 30 ปี มีสภาพในแต่ละส่วนดังนี้

ส่วน Protection เหนือน้ำ : ไม่มี ส่วนเหนือน้ำ : ไม่มี ส่วนควบคุมน้ำ :

สภาพปกติโดยรวมใช้งานได้ มีวัชพืชขึ้นน้อย ส่วนท้ายน้ำ : สภาพปกติโดยรวมใช้งานได้

มีการกัดเซาะ และทรุดตัวน้อย มีวัชพืชขึ้นน้อย ส่วน Protection ท้ายน้ำ : ไม่มี ระบบส่งน้ำ :

สภาพปกติโดยรวมใช้งานได้ มีวัชพืชขึ้นน้อย มีสภาพตะกอนหน้าฝาย : มาก

มีสภาพโดยรวมปกติ ควรวางมาตรการขุดลอก และกำจัดวัชพืชตามเวลาที่เหมาะสม
