การตรวจสภาพฝายและแนวทางแก้ไขปรับปรุงเพื่อเพิ่มประสิทธิภาพฝาย

รหัสฝายที่ : WPH070400101

ชื่อฝาย **ชื่อลำน้ำ** จะเขียนปม **ลำน้ำสาขาของ** แม่ปง/แม่น้ำยม **ประเภทลำน้ำ** ลำห้วย **วันที่สำรวจ** 19 มิ.ย. 68

หมู่บ้าน หมู่ที่ 1 บ้านแม่แปง **ตำบล** นาพูน **อำเภอ** วังชิ้น **จังหวัด** แพร่

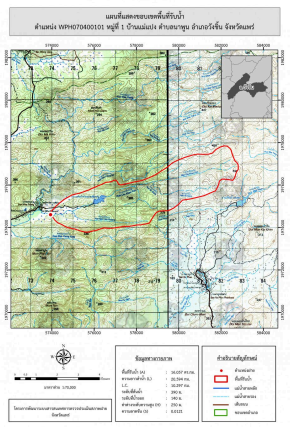
เป็นฝาย คสล. ที่ก่อสร้างโดย ที่ว่าการอำเภอวังชิ้น อายุมากกว่า 30 ปี มีสภาพในแต่ละส่วนดังนี้ ส่วน Protection เหนือน้ำ : ไม่มี ส่วนเหนือน้ำ : ไม่มี ส่วนควบคุมน้ำ : สภาพปกติโดยรวมใช้งานได้ มีวัชพืชขึ้นหนาแน่น ส่วนท้ายน้ำ : สภาพปกติโดยรวมใช้งานได้ มีวัชพืชขึ้นหนาแน่น ส่วน Protection ท้ายน้ำ : ไม่มี ระบบส่งน้ำ : สภาพปกติโดยรวมใช้งานได้ มีสภาพตะกอนหน้าฝาย : มาก

มีสภาพโดยรวมปกติ ควรวางมาตรการขุดลอก และกำจัดวัชพืชตามเวลาที่เหมาะสม
