การตรวจสภาพฝายและแนวทางแก้ไขปรับปรุงเพื่อเพิ่มประสิทธิภาพฝาย

รหัสฝายที่ : WPH070400401

ชื่อฝาย **ชื่อลำน้ำ** แม่สิน **ลำน้ำสาขาของ** แม่น้ำยม **ประเภทลำน้ำ** ลำห้วย **วันที่สำรวจ** 19 มิ.ย. 68

หมู่บ้าน หมู่ที่ 4 บ้านวังลึก **ตำบล** นาพูน **อำเภอ** วังชิ้น **จังหวัด** แพร่

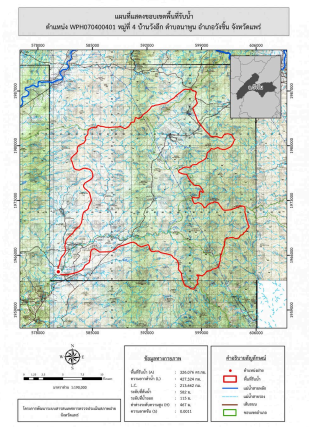
2. ส่วนเหนือน้ำ : ☐ใช้งานได้ดี ☐ปานกลาง ☑ทรุดโทรม — ตะกอนมีปานกลาง

3. ส่วนควบคุมน้ำ : ☐ใช้งานได้ดี ☐ปานกลาง ☑ทรุดโทรม

4. ส่วนท้ายน้ำ : ☐ใช้งานได้ดี ☐ปานกลาง ☑ทรุดโทรม — ตะกอนมีน้อย

เป็นฝาย คสล. ที่ก่อสร้างโดย ที่ก่อสร้างโดย ที่ว่าการอำเภอวังชิ้น มีอายุมากกว่า 30 ปี พังเสียหายหมดสภาพ ไม่สามารถใช้งานได้ มีสภาพตะกอนหน้าฝาย : ปานกลาง

ควรรื้อถอน และก่อสร้างใหม่ในรูปแบบ และขนาดที่เหมาะสม
