การตรวจสภาพฝายและแนวทางแก้ไขปรับปรุงเพื่อเพิ่มประสิทธิภาพฝาย

รหัสฝายที่ : WPH070400403

ชื่อฝาย แม่พูนเหนือ **ชื่อลำน้ำ** แม่พูน **ลำน้ำสาขาของ** แม่สิน/แม่น้ำยม **ประเภทลำน้ำ** ลำห้วย **วันที่สำรวจ** 19 มิ.ย. 68

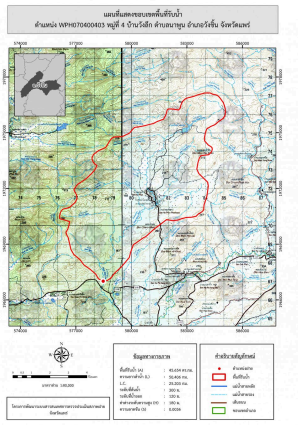
เป็นฝาย คสล. ในความรับผิดชอบของ อบต.แม่พูน อายุมากกว่า 30 ปี มีสภาพในแต่ละส่วนดังนี้

สภาพโดยรวมยังใช้งานได้ มีการกัดเซาะ ทรุดตัวน้อย และแตกร้าวน้อย มีวัชพืชขึ้นน้อย

ส่วนท้ายน้ำ : สภาพโดยรวมยังใช้งานได้ มีการกัดเซาะ ทรุดตัวน้อย และแตกร้าวปานกลาง และมีรูโพรง และมีการเคลื่อนตัวน้อย มีวัชพืชขึ้นน้อย ส่วน Protection ท้ายน้ำ : ไม่มี

ระบบส่งน้ำ : ปกติสามารถใช้งานได้ มีวัชพืชขึ้นน้อย มีสภาพตะกอนหน้าฝาย : มาก

เนื่องจากตัวฝายมีอายุค่อนข้างมากไม่เหมาะในการปรับปรุงสามารถใช้งานต่อไปจนหมดสภาพ

ควรวางมาตรการขุดลอก และกำจัดวัชพืชตามเวลาที่เหมาะสม
