การตรวจสภาพฝายและแนวทางแก้ไขปรับปรุงเพื่อเพิ่มประสิทธิภาพฝาย

รหัสฝายที่ : WPH070400502

หมู่บ้าน หมู่ที่ 5 บ้านดอนกว้าง **ตำบล** นาพูน **อำเภอ** วังชิ้น **จังหวัด** แพร่

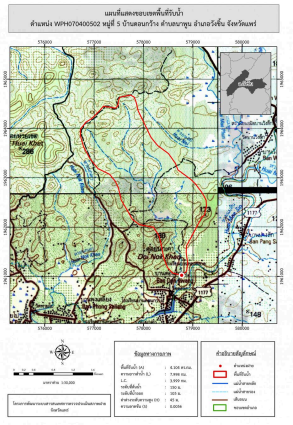
3. ส่วนควบคุมน้ำ : ☐ ใช้งานได้ดี ☐ ปานกลาง ☑ ทรุดโทรม

4. ส่วนท้ายน้ำ : ☐ ใช้งานได้ดี ☐ ปานกลาง ☑ ทรุดโทรม — ตะกอนมีน้อย

พังเสียหายหมดสภาพ ไม่สามารถใช้งานได้ มีสภาพตะกอนหน้าฝาย : มาก

ควรรื้อถอน และก่อสร้างใหม่ในรูปแบบ และขนาดที่เหมาะสม
