การตรวจสภาพฝายและแนวทางแก้ไขปรับปรุงเพื่อเพิ่มประสิทธิภาพฝาย

รหัสฝายที่ : WPH070400802

ชื่อฝาย **ชื่อลำน้ำ** บ่อแร่ **ลำน้ำสาขาของ** ห้วยหม้าย/แม่น้ำยม **ประเภทลำน้ำ** ลำห้วย **วันที่สำรวจ** 19 มิ.ย. 68

หมู่บ้าน หมู่ที่ 8 บ้านสวนป่าวังชิ้น **ตำบล** นาพูน **อำเภอ** วังชิ้น **จังหวัด** แพร่

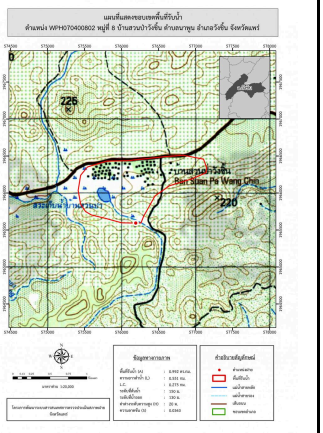
1. ส่วนป้องกันเหนือน้ำ : ☐ ใช้งานได้ดี ☐ ปานกลาง ☐ ทรุดโทรม	ตะกอนมีน้อย	**2. ส่วนเหนือน้ำ :** ☐ ใช้งานได้ดี ☐ ปานกลาง ☐ ทรุดโทรม	ตะกอนมีน้อย
3. ส่วนควบคุมน้ำ : ☑ ใช้งานได้ดี ☐ ปานกลาง ☐ ทรุดโทรม		**4. ส่วนท้ายน้ำ :** ☑ ใช้งานได้ดี ☐ ปานกลาง ☐ ทรุดโทรม	ตะกอนมีน้อย

5. ส่วนป้องกันท้ายน้ำ : ☐ ใช้งานได้ดี ☐ ปานกลาง ☐ ทรุดโทรม	ตะกอนมีน้อย	**6. ระบบส่งน้ำ :** ☐ ใช้งานได้ดี ☐ ปานกลาง ☐ ทรุดโทรม

พื้นที่รับน้ำของฝายและข้อมูลประกอบ		สภาพโดยรวมของฝายและแนวทางแก้ไขปรับปรุงเบื้องต้น
	ข้อมูลพื้นที่รับน้ำของฝาย A = 0.99 ตารางกิโลเมตร L = 0.55 กิโลเมตร LC = 0.28 กิโลเมตร H = 20 เมตร s = 0.04 c = 0.25 I = 120 มิลลิเมตร/ชั่วโมง Return period = 100 ปี อัตราการไหลสูงสุด = 8.28 ลบ.ม./วินาที	**สภาพโดยรวมของฝาย** เป็นฝาย มข.2527 ก่อสร้างโดย อบต.แม่พุง เมื่อปี พ.ศ.2565 อายุฝาย 3 ปี มีสภาพในแต่ละส่วนดังนี้ ส่วน Protection เหนือน้ำ : ไม่มี ส่วนเหนือน้ำ : สภาพปกติโดยรวมใช้งานได้ มีวัชพืชขึ้นน้อย ส่วนควบคุมน้ำ : สภาพปกติโดยรวมใช้งานได้ มีวัชพืชขึ้นน้อย ส่วนท้ายน้ำ : สภาพปกติโดยรวมใช้งานได้ มีวัชพืชขึ้นน้อย ส่วน Protection ท้ายน้ำ : ไม่มี ระบบส่งน้ำ : ไม่มี มีสภาพตะกอนหน้าฝาย : น้อย **แนวทางแก้ไขปรับปรุงเบื้องต้น** มีสภาพโดยรวมปกติ ควรวางมาตรการขุดลอก และกำจัดวัชพืชตามเวลาที่เหมาะสม
