การตรวจสภาพฝายและแนวทางแก้ไขปรับปรุงเพื่อเพิ่มประสิทธิภาพฝาย

รหัสฝายที่ : WPH070401103

หมู่บ้าน หมู่ที่ 11 บ้านวังลึกพัฒนา **ตำบล** นาพูน **อำเภอ** วังชิ้น **จังหวัด** แพร่

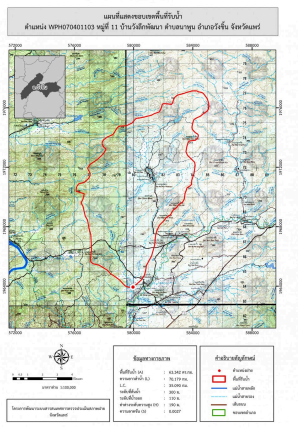
1. ส่วนป้องกันเหนือน้ำ : ☐ ใช้งานได้ดี ☐ ปานกลาง ☐ ทรุดโทรม — ตะกอนมีมาก

2. ส่วนเหนือน้ำ : ☐ ใช้งานได้ดี ☐ ปานกลาง ☑ ทรุดโทรม — ตะกอนมีมาก

3. ส่วนควบคุมน้ำ : ☐ ใช้งานได้ดี ☐ ปานกลาง ☑ ทรุดโทรม

4. ส่วนท้ายน้ำ : ☐ ใช้งานได้ดี ☐ ปานกลาง ☑ ทรุดโทรม — ตะกอนมีน้อย

เป็นฝาย คสล. ที่ก่อสร้างโดย ที่ก่อสร้างโดย ที่ว่าการอำเภอวังชิ้น มีอายุมากกว่า 30 ปี

พังเสียหายหมดสภาพ ไม่สามารถใช้งานได้ มีสภาพตะกอนหน้าฝาย : มาก

ควรรื้อถอน และก่อสร้างใหม่ในรูปแบบ และขนาดที่เหมาะสม
