การตรวจสภาพฝายและแนวทางแก้ไขปรับปรุงเพื่อเพิ่มประสิทธิภาพฝาย

รหัสฝายที่ : WPH070500101

ชื่อฝาย วังขอน **ชื่อลำน้ำ** แม่พุง **ลำน้ำสาขาของ** แม่น้ำยม **ประเภทลำน้ำ** ลำห้วย **วันที่สำรวจ** 24 มิ.ย. 68

หมู่บ้าน หมู่ที่ 1 บ้านวังขอน **ตำบล** แม่พุง **อำเภอ** วังชิ้น **จังหวัด** แพร่

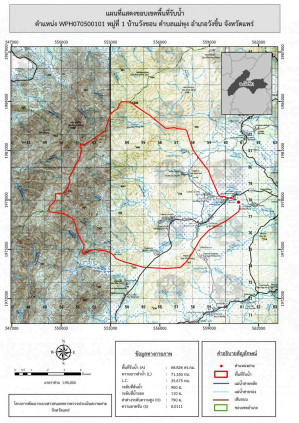
1. ส่วนป้องกันเหนือน้ำ : ☐ ใช้งานได้ดี ☐ ปานกลาง ☐ ทรุดโทรม	ตะกอนมีปานกลาง
2. ส่วนเหนือน้ำ : ☐ ใช้งานได้ดี ☐ ปานกลาง ☐ ทรุดโทรม	ตะกอนมีปานกลาง
3. ส่วนควบคุมน้ำ : ☑ ใช้งานได้ดี ☐ ปานกลาง ☐ ทรุดโทรม	
4. ส่วนท้ายน้ำ : ☑ ใช้งานได้ดี ☐ ปานกลาง ☐ ทรุดโทรม	ตะกอนมีน้อย

5. ส่วนป้องกันท้ายน้ำ : ☐ ใช้งานได้ดี ☐ ปานกลาง ☐ ทรุดโทรม	ตะกอนมีน้อย
6. ระบบส่งน้ำ : ☐ ใช้งานได้ดี ☐ ปานกลาง ☐ ทรุดโทรม

พื้นที่รับน้ำของฝายและข้อมูลประกอบ		สภาพโดยรวมของฝายและแนวทางแก้ไขปรับปรุงเบื้องต้น
	<u>ข้อมูลพื้นที่รับน้ำของฝาย</u> A = 68.83 ตารางกิโลเมตร L = 71.35 กิโลเมตร LC = 35.67 กิโลเมตร H = 790 เมตร s = 0.01 Return period = 100 ปี อัตราการไหลสูงสุด = 314.78 ลบ.ม./วินาที	**สภาพโดยรวมของฝาย** เป็นฝาย มข.2527 ที่ก่อสร้างโดย ที่ว่าการอำเภอวังชิ้น อายุฝายมากกว่า 20 ปี มีสภาพในแต่ละส่วนดังนี้ ส่วน Protection เหนือน้ำ : ไม่มี ส่วนเหนือน้ำ : ไม่มี ส่วนควบคุมน้ำ : สภาพปกติโดยรวมใช้งานได้ มีวัชพืชขึ้นน้อย ส่วนท้ายน้ำ : สภาพปกติโดยรวมใช้งานได้ มีวัชพืชขึ้นน้อย ส่วน Protection ท้ายน้ำ : ไม่มี ระบบส่งน้ำ : ไม่มี มีสภาพตะกอนหน้าฝาย : มาก **แนวทางแก้ไขปรับปรุงเบื้องต้น** มีสภาพโดยรวมปกติ ควรวางมาตรการขุดลอก และกำจัดวัชพืชตามเวลาที่เหมาะสม
