การตรวจสภาพฝายและแนวทางแก้ไขปรับปรุงเพื่อเพิ่มประสิทธิภาพฝาย

รหัสฝายที่ : WPH070500204

ชื่อฝาย **ชื่อลำน้ำ** แม่พุงบก **ลำน้ำสาขาของ** แม่พุง/แม่น้ำยม **ประเภทลำน้ำ** ลำห้วย **วันที่สำรวจ** 24 มิ.ย. 68

หมู่บ้าน หมู่ที่ 2 บ้านค้างคำปัน **ตำบล** แม่พุง **อำเภอ** วังชิ้น **จังหวัด** แพร่

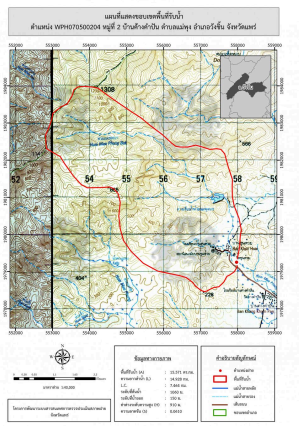
เป็นฝาย มข.2527 ที่ก่อสร้างโดย ที่ว่าการอำเภอวังชิ้น อายุฝายมากกว่า 15 ปี มีสภาพในแต่ละส่วนดังนี้ ส่วน Protection เหนือน้ำ : ไม่มี ส่วนเหนือน้ำ : ไม่มี ส่วนควบคุมน้ำ : สภาพปกติโดยรวมใช้งานได้ มีวัชพืชขึ้นน้อย ส่วนท้ายน้ำ : สภาพปกติโดยรวมใช้งานได้ มีวัชพืชขึ้นน้อย ส่วน Protection ท้ายน้ำ : ไม่มี ระบบส่งน้ำ : สภาพปกติโดยรวมใช้งานได้ มีสภาพตะกอนหน้าฝาย : ปานกลาง

มีสภาพโดยรวมปกติ ควรวางมาตรการขุดลอก และกำจัดวัชพืชตามเวลาที่เหมาะสม
