การตรวจสภาพฝายและแนวทางแก้ไขปรับปรุงเพื่อเพิ่มประสิทธิภาพฝาย

รหัสฝายที่ : WPH070500402

ชื่อฝาย **ชื่อลำน้ำ** แม่พุง **ลำน้ำสาขาของ** แม่น้ำยม **ประเภทลำน้ำ** ลำห้วย **วันที่สำรวจ** 24 มิ.ย. 68

หมู่บ้าน หมู่ที่ 4 บ้านค้างปินใจ **ตำบล** แม่พุง **อำเภอ** วังชิ้น **จังหวัด** แพร่

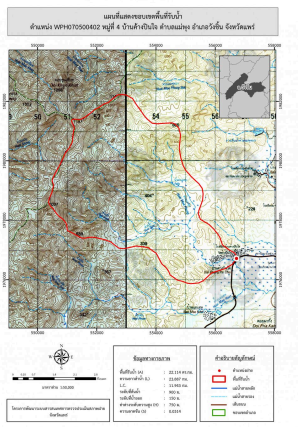
เป็นฝาย คสล. ที่ก่อสร้างโดย อบต.แม่พุง อายุฝายมากกว่า 10 ปี มีสภาพในแต่ละส่วนดังนี้ ส่วน Protection เหนือน้ำ : ไม่มี ส่วนเหนือน้ำ : ไม่มี ส่วนควบคุมน้ำ : สภาพปกติโดยรวมใช้งานได้ มีการกัดเซาะ และแตกร้าวน้อย ส่วนท้ายน้ำ : สภาพปกติโดยรวมใช้งานได้ มีการกัดเซาะและแตกร้าวน้อย ส่วน Protection ท้ายน้ำ : ไม่มี ระบบส่งน้ำ : สภาพปกติโดยรวมใช้งานได้ มีสภาพตะกอนหน้าฝาย : ปานกลาง

มีสภาพโดยรวมปกติ ควรวางมาตรการขุดลอก และกำจัดวัชพืชตามเวลาที่เหมาะสม
