การตรวจสภาพฝายและแนวทางแก้ไขปรับปรุงเพื่อเพิ่มประสิทธิภาพฝาย

รหัสฝายที่ : WPH070500504

ชื่อฝาย **ชื่อลำน้ำ** แม่แฮด **ลำน้ำสาขาของ** แม่พุง/แม่น้ำยม **ประเภทลำน้ำ** ลำห้วย **วันที่สำรวจ** 24 มิ.ย. 68

หมู่บ้าน หมู่ที่ 5 บ้านแม่แฮด **ตำบล** แม่พุง **อำเภอ** วังชิ้น **จังหวัด** แพร่

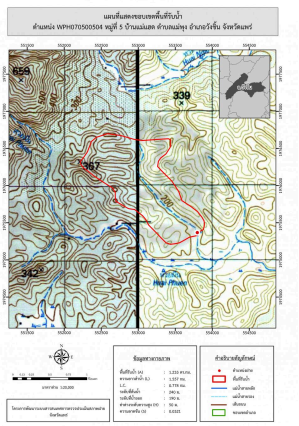
เป็นฝาย คสล. ที่ก่อสร้างโดย อบต.แม่พุง อายุฝายมากกว่า 10 ปี มีสภาพในแต่ละส่วนดังนี้ ส่วน Protection เหนือน้ำ : ไม่มี ส่วนเหนือน้ำ : ไม่มี ส่วนควบคุมน้ำ : สภาพปกติโดยรวมใช้งานได้ มีวัชพืชขึ้นน้อย ส่วนท้ายน้ำ : สภาพปกติโดยรวมใช้งานได้ มีวัชพืชขึ้นน้อย ส่วน Protection ท้ายน้ำ : ไม่มี ระบบส่งน้ำ : สภาพปกติโดยรวมใช้งานได้ มีสภาพตะกอนหน้าฝาย : มาก

มีสภาพโดยรวมปกติ ควรวางมาตรการขุดลอก และกำจัดวัชพืชตามเวลาที่เหมาะสม
