การตรวจสภาพฝายและแนวทางแก้ไขปรับปรุงเพื่อเพิ่มประสิทธิภาพฝาย

รหัสฝายที่ : WPH070500505

หมู่บ้าน หมู่ที่ 5 บ้านแม่แฮด **ตำบล** แม่พุง **อำเภอ** วังชิ้น **จังหวัด** แพร่

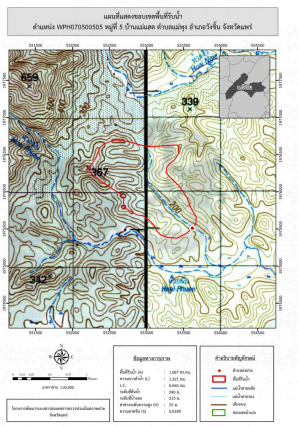
เป็นฝาย คสล. ที่ก่อสร้างโดย อบต.แม่พุง อายุฝายมากกว่า 15 ปี มีสภาพในแต่ละส่วนดังนี้ ส่วน Protection เหนือน้ำ : ไม่มี ส่วนเหนือน้ำ : ไม่มี ส่วนควบคุมน้ำ : สภาพปกติโดยรวมใช้งานได้ มีวัชพืชขึ้นน้อย ส่วนท้ายน้ำ : สภาพปกติโดยรวมใช้งานได้ มีการกัดเซาะ และทรุดตัวน้อย มีวัชพืชขึ้นน้อย ส่วน Protection ท้ายน้ำ : ไม่มี ระบบส่งน้ำ : สภาพปกติโดยรวมใช้งานได้ มีสภาพตะกอนหน้าฝาย : มาก

มีสภาพโดยรวมปกติ ควรวางมาตรการขุดลอก และกำจัดวัชพืชตามเวลาที่เหมาะสม
