การตรวจสภาพฝายและแนวทางแก้ไขปรับปรุงเพื่อเพิ่มประสิทธิภาพฝาย

รหัสฝายที่ : WPH070500506

ชื่อฝาย **ชื่อลำน้ำ** แม่แฮด **ลำน้ำสาขาของ** แม่พุง/แม่น้ำยม **ประเภทลำน้ำ** ลำห้วย **วันที่สำรวจ** 24 มิ.ย. 68

หมู่บ้าน หมู่ที่ 5 บ้านแม่แฮด **ตำบล** แม่พุง **อำเภอ** วังชิ้น **จังหวัด** แพร่

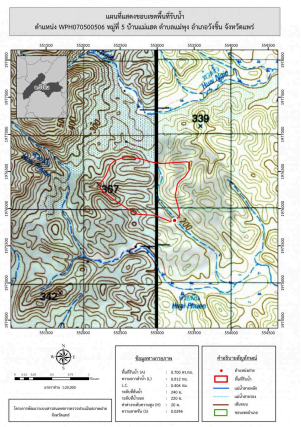
1. ส่วนป้องกันเหนือน้ำ : ☐ ใช้งานได้ดี ☐ ปานกลาง ☐ ทรุดโทรม — ตะกอนมีมาก

2. ส่วนเหนือน้ำ : ☐ ใช้งานได้ดี ☐ ปานกลาง ☐ ทรุดโทรม — ตะกอนมีมาก

3. ส่วนควบคุมน้ำ : ☑ ใช้งานได้ดี ☐ ปานกลาง ☐ ทรุดโทรม

4. ส่วนท้ายน้ำ : ☑ ใช้งานได้ดี ☐ ปานกลาง ☐ ทรุดโทรม — ตะกอนมีน้อย

5. ส่วนป้องกันท้ายน้ำ : ☐ ใช้งานได้ดี ☐ ปานกลาง ☐ ทรุดโทรม — ตะกอนมีน้อย

6. ระบบส่งน้ำ : ☑ ใช้งานได้ดี ☐ ปานกลาง ☐ ทรุดโทรม — ตะกอนมีน้อย

เป็นฝาย คสล. ที่ก่อสร้างโดย อบต.แม่พุง อายุฝายมากกว่า 15 ปี มีสภาพในแต่ละส่วนดังนี้ ส่วน Protection เหนือน้ำ : ไม่มี ส่วนเหนือน้ำ : ไม่มี ส่วนควบคุมน้ำ : สภาพปกติโดยรวมใช้งานได้ มีวัชพืชขึ้นน้อย ส่วนท้ายน้ำ : สภาพปกติโดยรวมใช้งานได้ มีการกัดเซาะ และทรุดตัวน้อย มีวัชพืชขึ้นน้อย ส่วน Protection ท้ายน้ำ : ไม่มี ระบบส่งน้ำ : สภาพปกติโดยรวมใช้งานได้ มีสภาพตะกอนหน้าฝาย : มาก

มีสภาพโดยรวมปกติ ควรวางมาตรการขุดลอก และกำจัดวัชพืชตามเวลาที่เหมาะสม
