การตรวจสภาพฝายและแนวทางแก้ไขปรับปรุงเพื่อเพิ่มประสิทธิภาพฝาย

รหัสฝายที่ : WPH070500507

ชื่อฝาย **ชื่อลำน้ำ** แม่แฮด **ลำน้ำสาขาของ** แม่พุง/แม่น้ำยม **ประเภทลำน้ำ** ลำห้วย **วันที่สำรวจ** 24 มิ.ย. 68

หมู่บ้าน หมู่ที่ 5 บ้านแม่แฮด **ตำบล** แม่พุง **อำเภอ** วังชิ้น **จังหวัด** แพร่

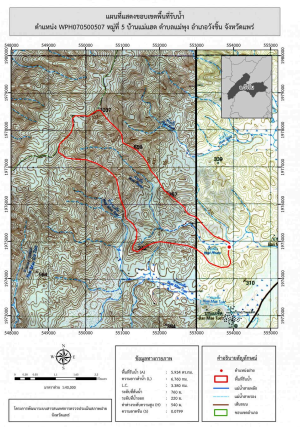
เป็นฝาย คสล. ที่ก่อสร้างโดย อบต.แม่พุง อายุฝายมากกว่า 15 ปี มีสภาพในแต่ละส่วนดังนี้ ส่วน Protection เหนือน้ำ : ไม่มี ส่วนเหนือน้ำ : ไม่มี ส่วนควบคุมน้ำ : สภาพปกติโดยรวมใช้งานได้ มีวัชพืชขึ้นน้อย ส่วนท้ายน้ำ : สภาพปกติโดยรวมใช้งานได้ มีการกัดเซาะ และทรุดตัวน้อย มีวัชพืชขึ้นน้อย ส่วน Protection ท้ายน้ำ : ไม่มี ระบบส่งน้ำ : สภาพปกติโดยรวมใช้งานได้ มีสภาพตะกอนหน้าฝาย : มาก

มีสภาพโดยรวมปกติ ควรวางมาตรการขุดลอก และกำจัดวัชพืชตามเวลาที่เหมาะสม
