การตรวจสภาพฝายและแนวทางแก้ไขปรับปรุงเพื่อเพิ่มประสิทธิภาพฝาย

รหัสฝายที่ : WPH070500508

ชื่อฝาย **ชื่อลำน้ำ** แม่แฮด **ลำน้ำสาขาของ** แม่พุง/แม่น้ำยม **ประเภทลำน้ำ** ลำห้วย **วันที่สำรวจ** 24 มิ.ย. 68

หมู่บ้าน หมู่ที่ 5 บ้านแม่แฮด **ตำบล** แม่พุง **อำเภอ** วังชิ้น **จังหวัด** แพร่

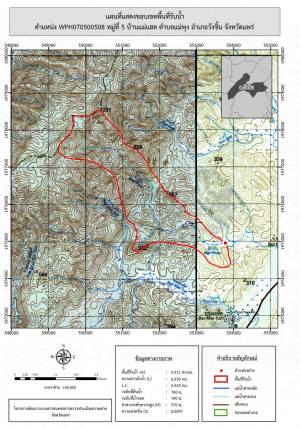
เป็นฝาย คสล. ที่ก่อสร้างโดย อบต.แม่พุง อายุฝายมากกว่า 15 ปี มีสภาพในแต่ละส่วนดังนี้ ส่วน Protection เหนือน้ำ : ไม่มี ส่วนเหนือน้ำ : ไม่มี ส่วนควบคุมน้ำ : สภาพปกติโดยรวมใช้งานได้ มีวัชพืชขึ้นน้อย ส่วนท้ายน้ำ : สภาพปกติโดยรวมใช้งานได้ มีการกัดเซาะ และทรุดตัวน้อย มีวัชพืชขึ้นน้อย ส่วน Protection ท้ายน้ำ : ไม่มี ระบบส่งน้ำ : สภาพปกติโดยรวมใช้งานได้ มีสภาพตะกอนหน้าฝาย : มาก

มีสภาพโดยรวมปกติ ควรวางมาตรการขุดลอก และกำจัดวัชพืชตามเวลาที่เหมาะสม
